Procès-verbal de Constat

LE SEIZE OCTOBRE
DEUX MILLE VINGT TROIS

Lequel dans le cadre d'une procédure de saisie immobilière diligentée à l'encontre de [REDACTED] portant sur un immeuble situé 51, rue de la Comète à 85390 CHEFFOIS, cadastré section AB n°177, 179, 376, 517 et 518, d'une contenance de 19a et 86ca, pour le recouvrement de la somme de 55 022,26 euros.

Me requiert à l'effet de dresser le procès-verbal de description de l'immeuble, objet de la présente procédure.

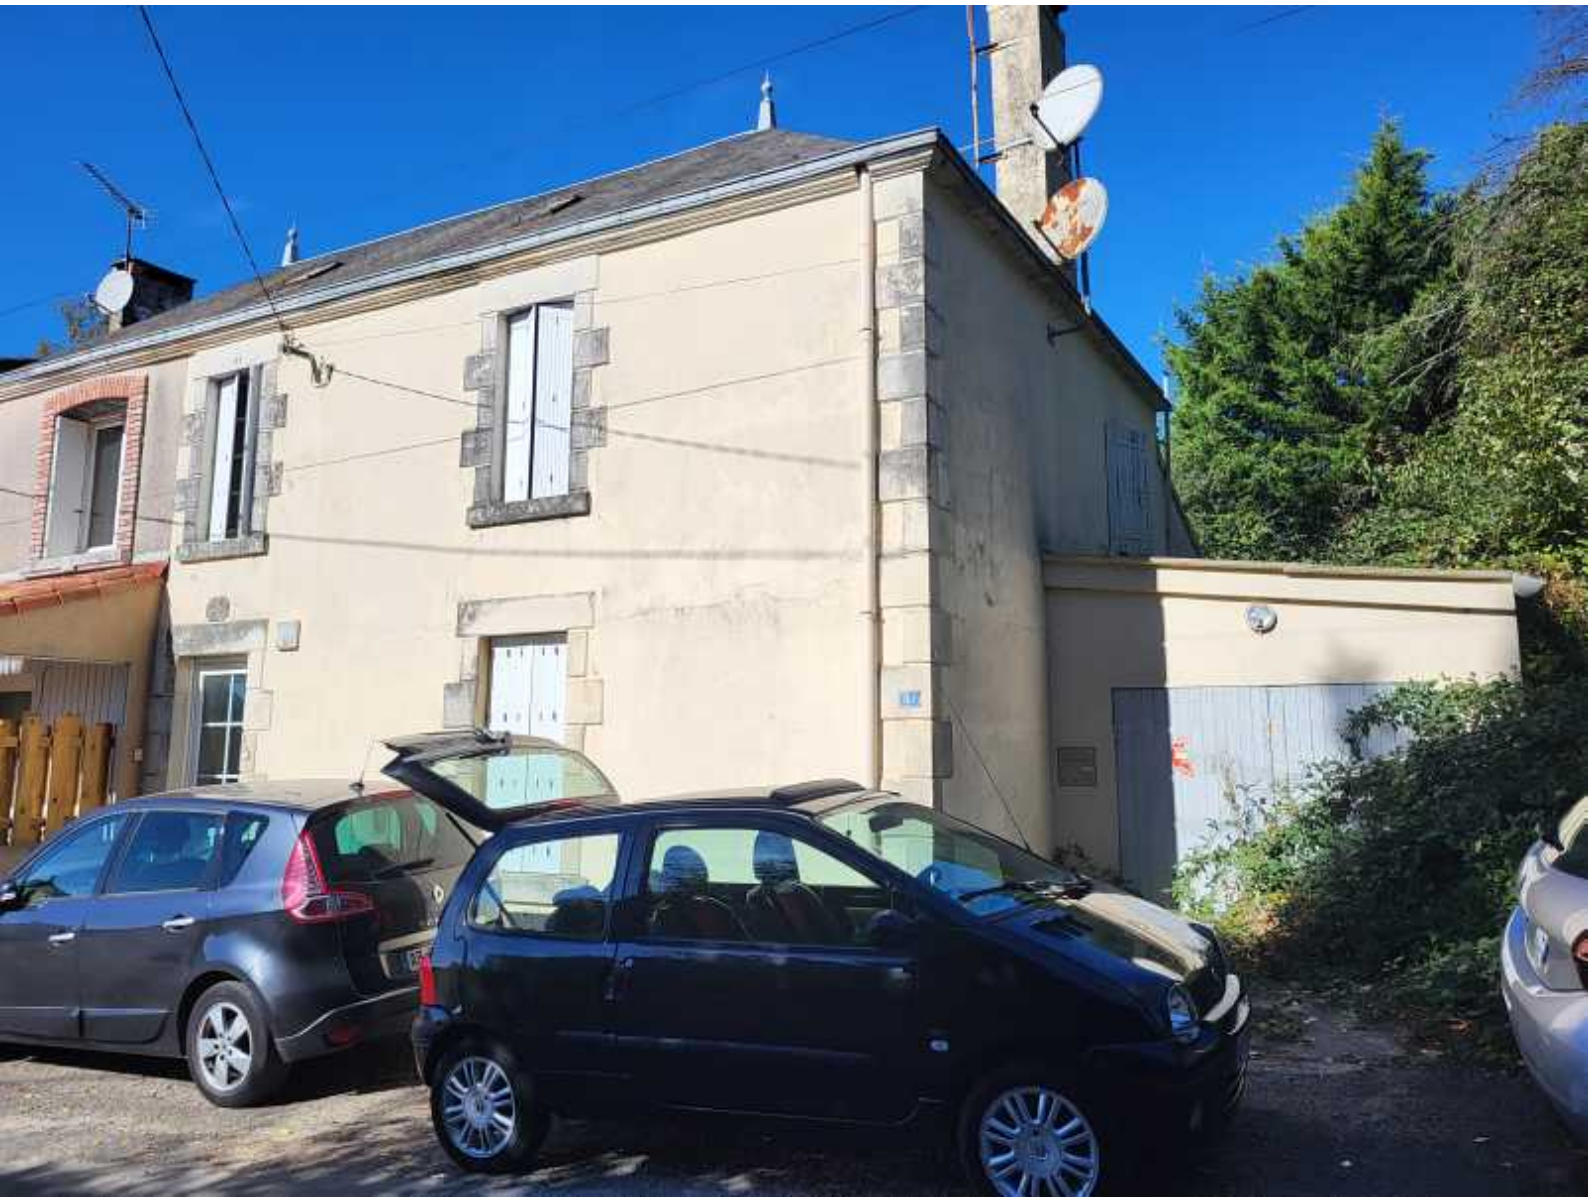
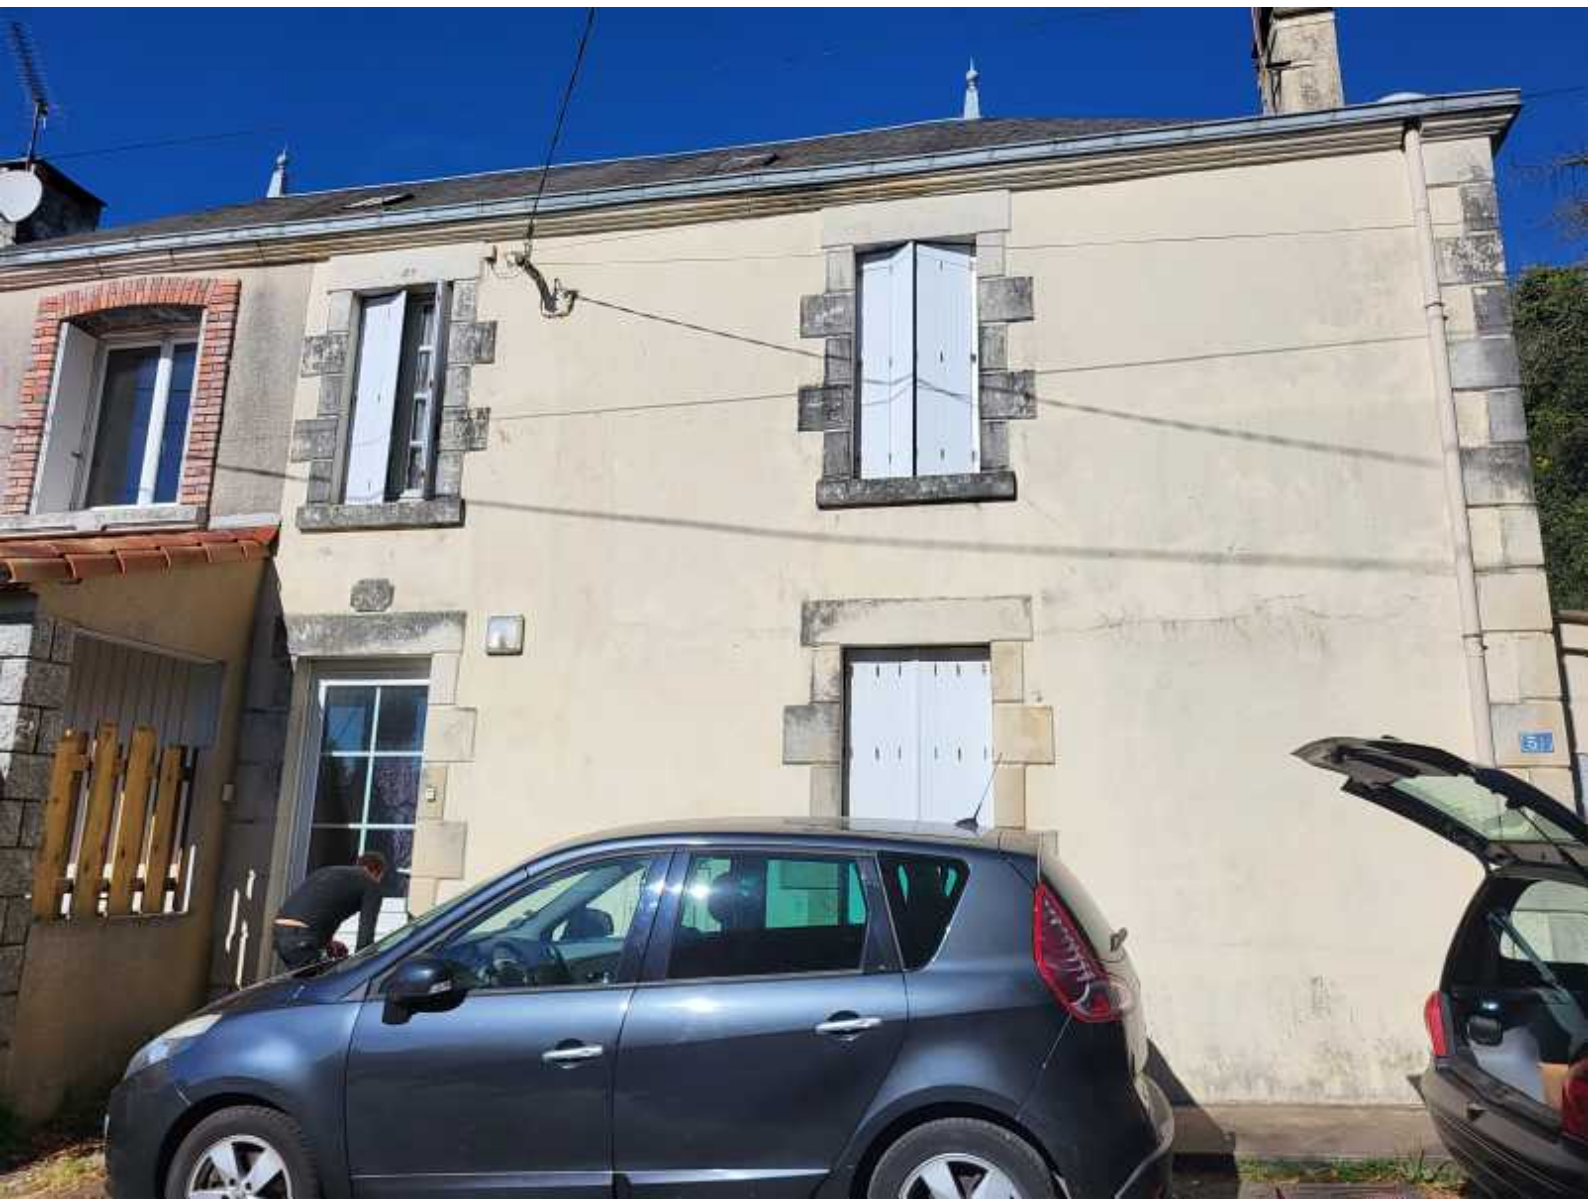
Le bien immobilier est une maison en pierres sur deux niveaux (cf. photos 1 et 2), située en sortie de commune côté Nord-Est.

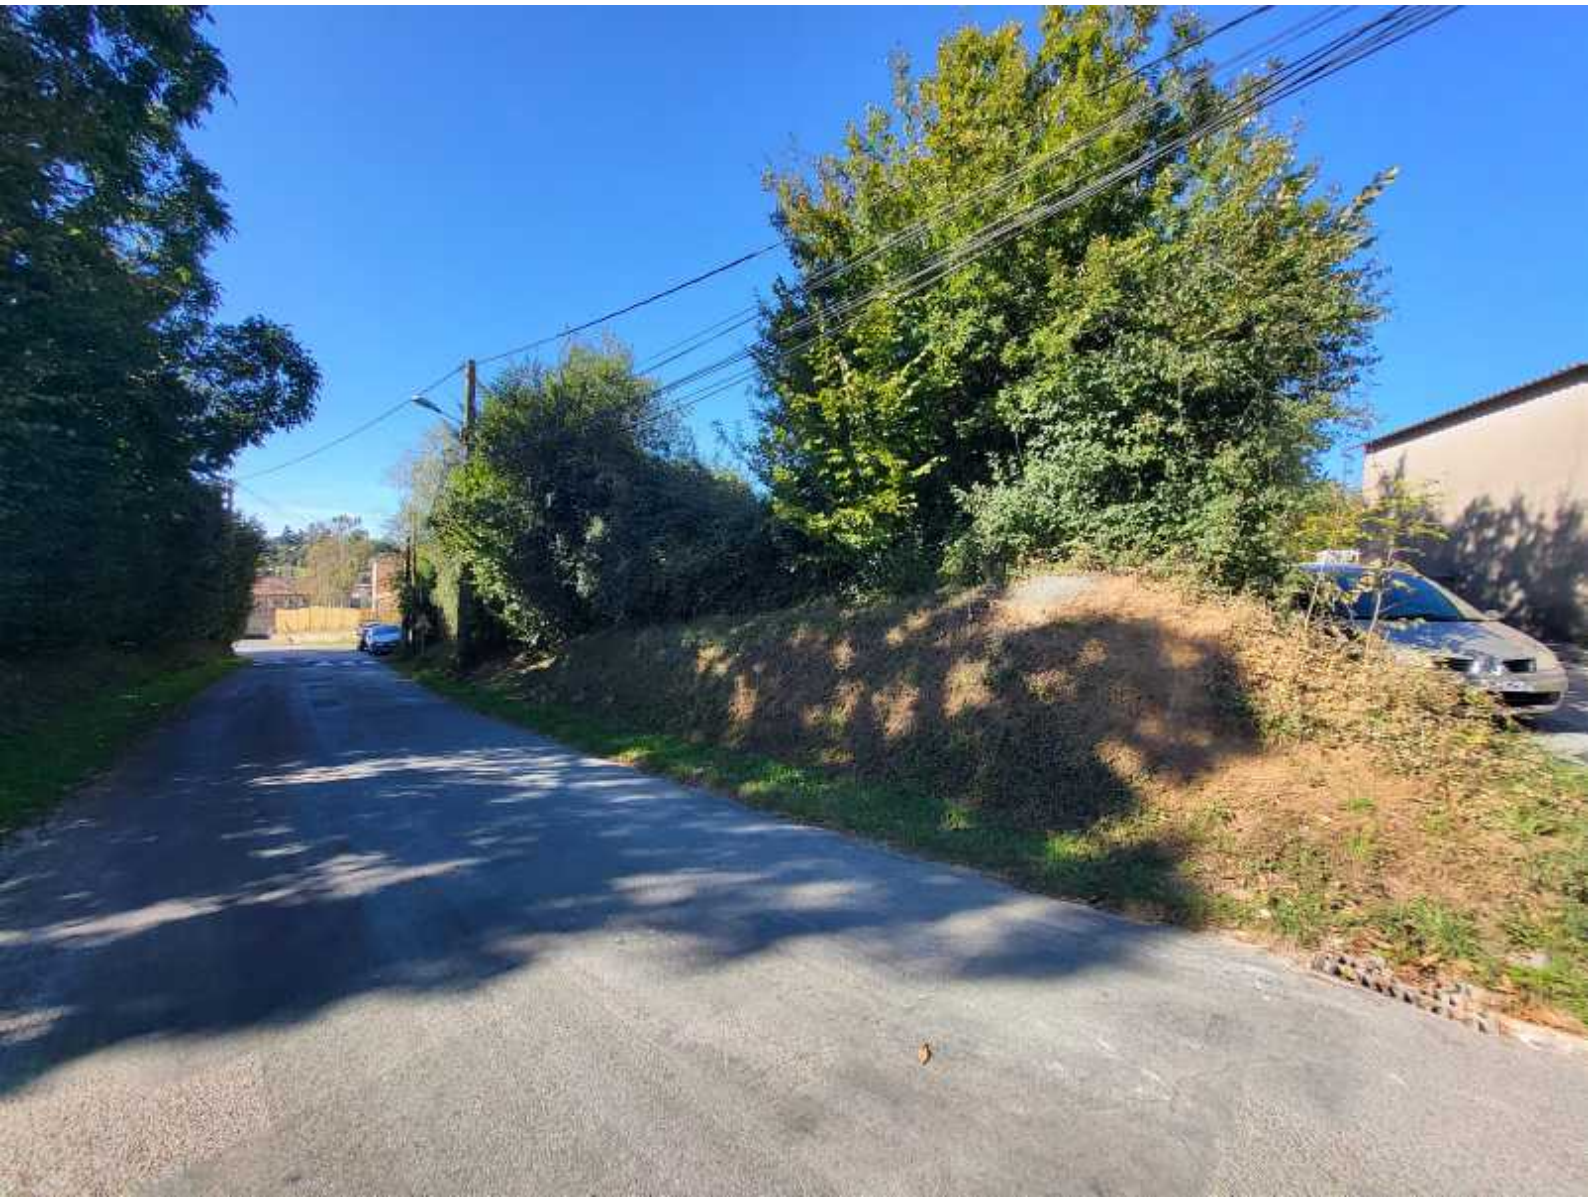
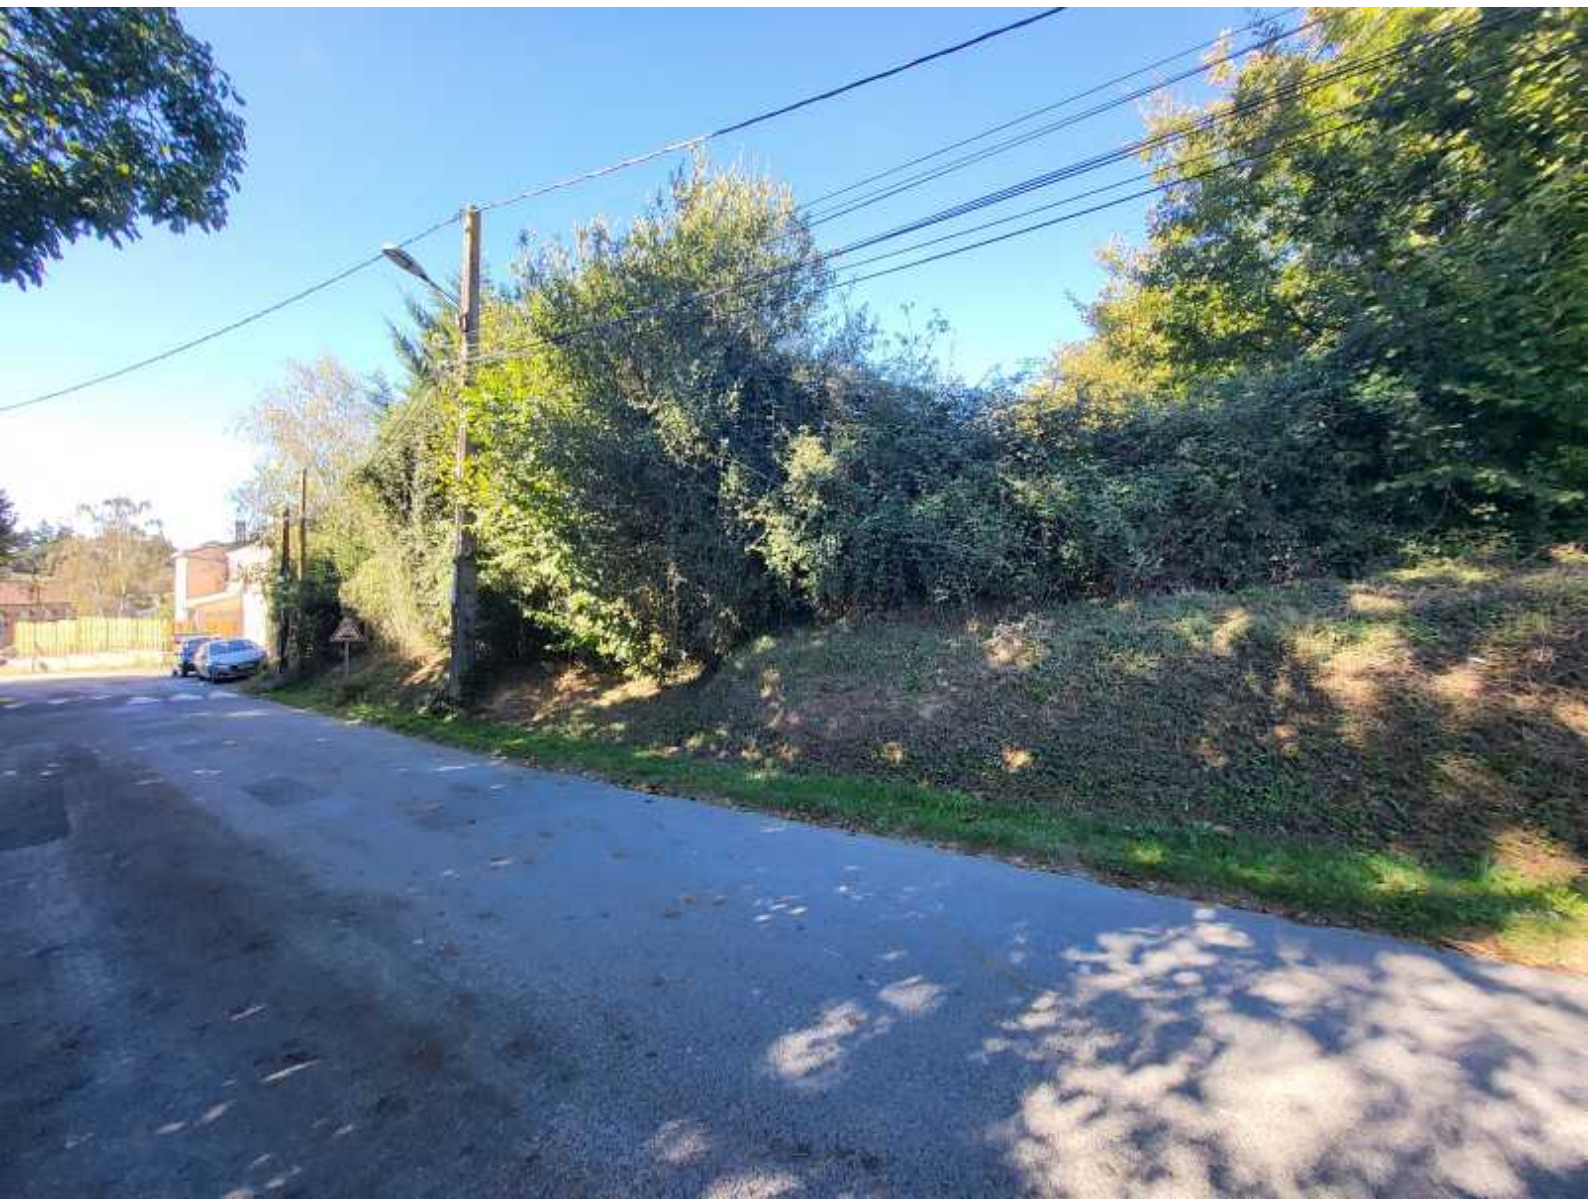
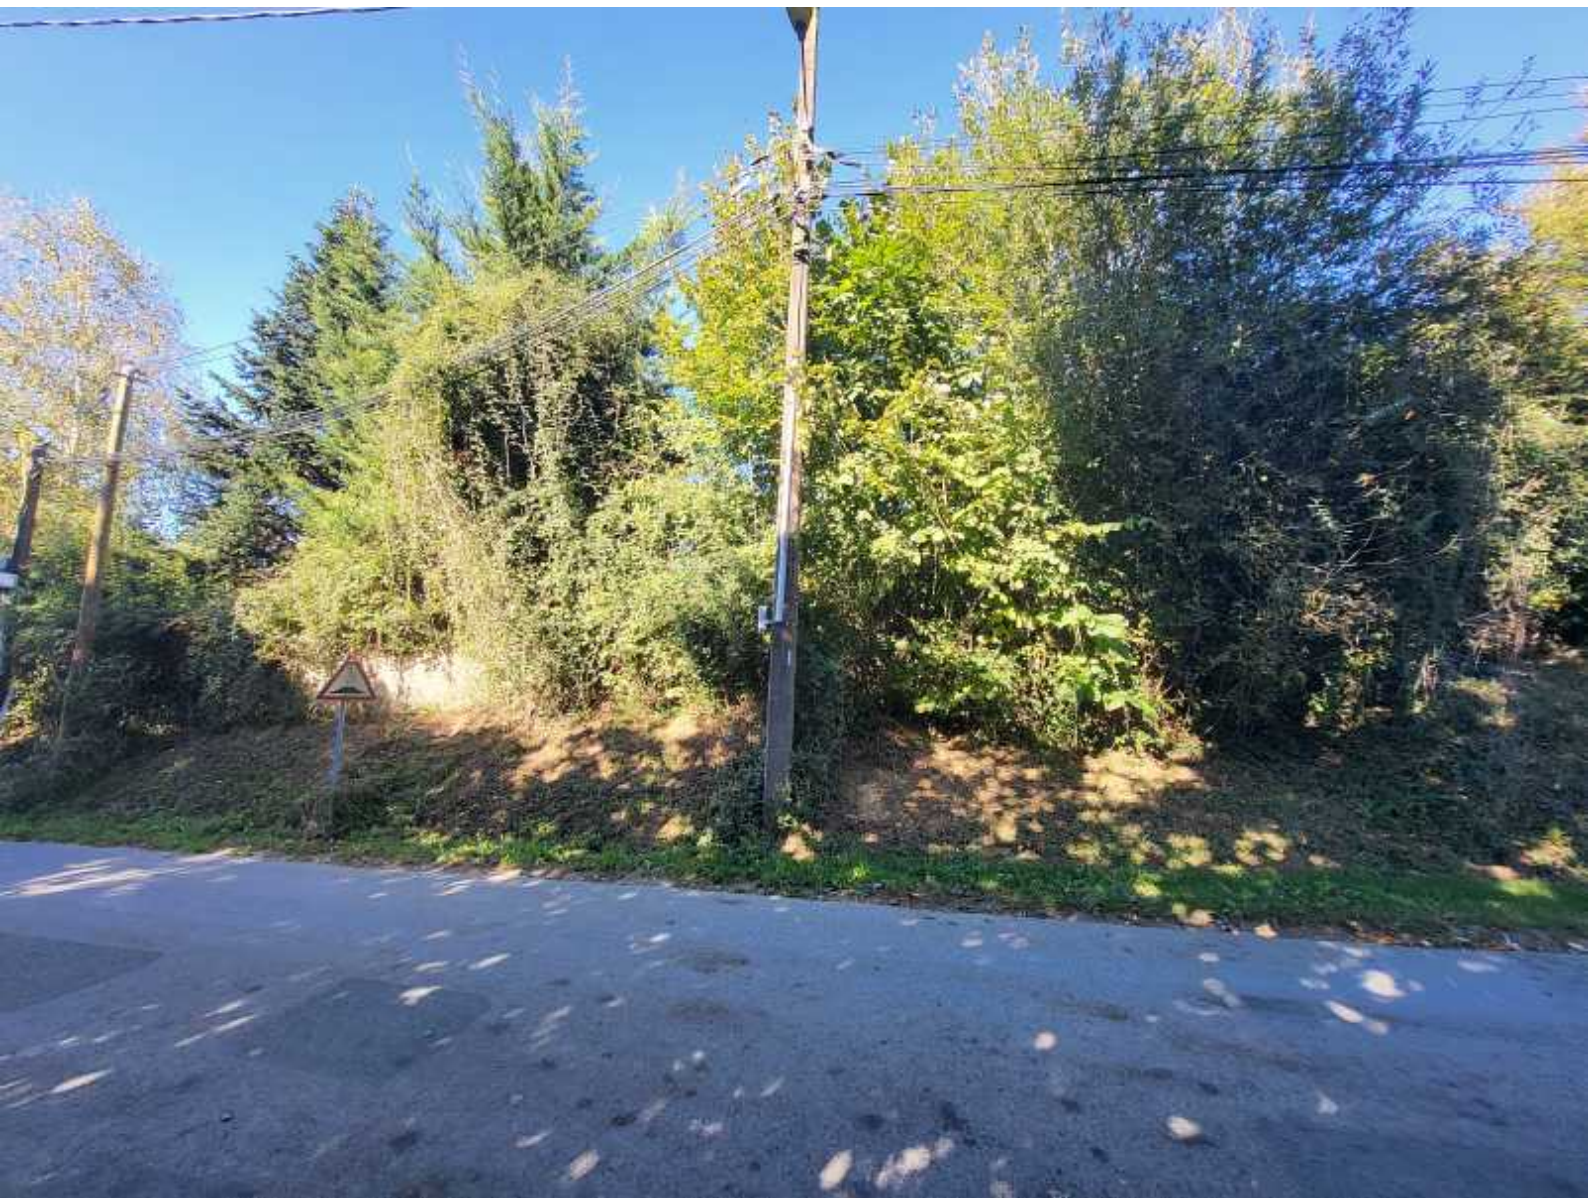
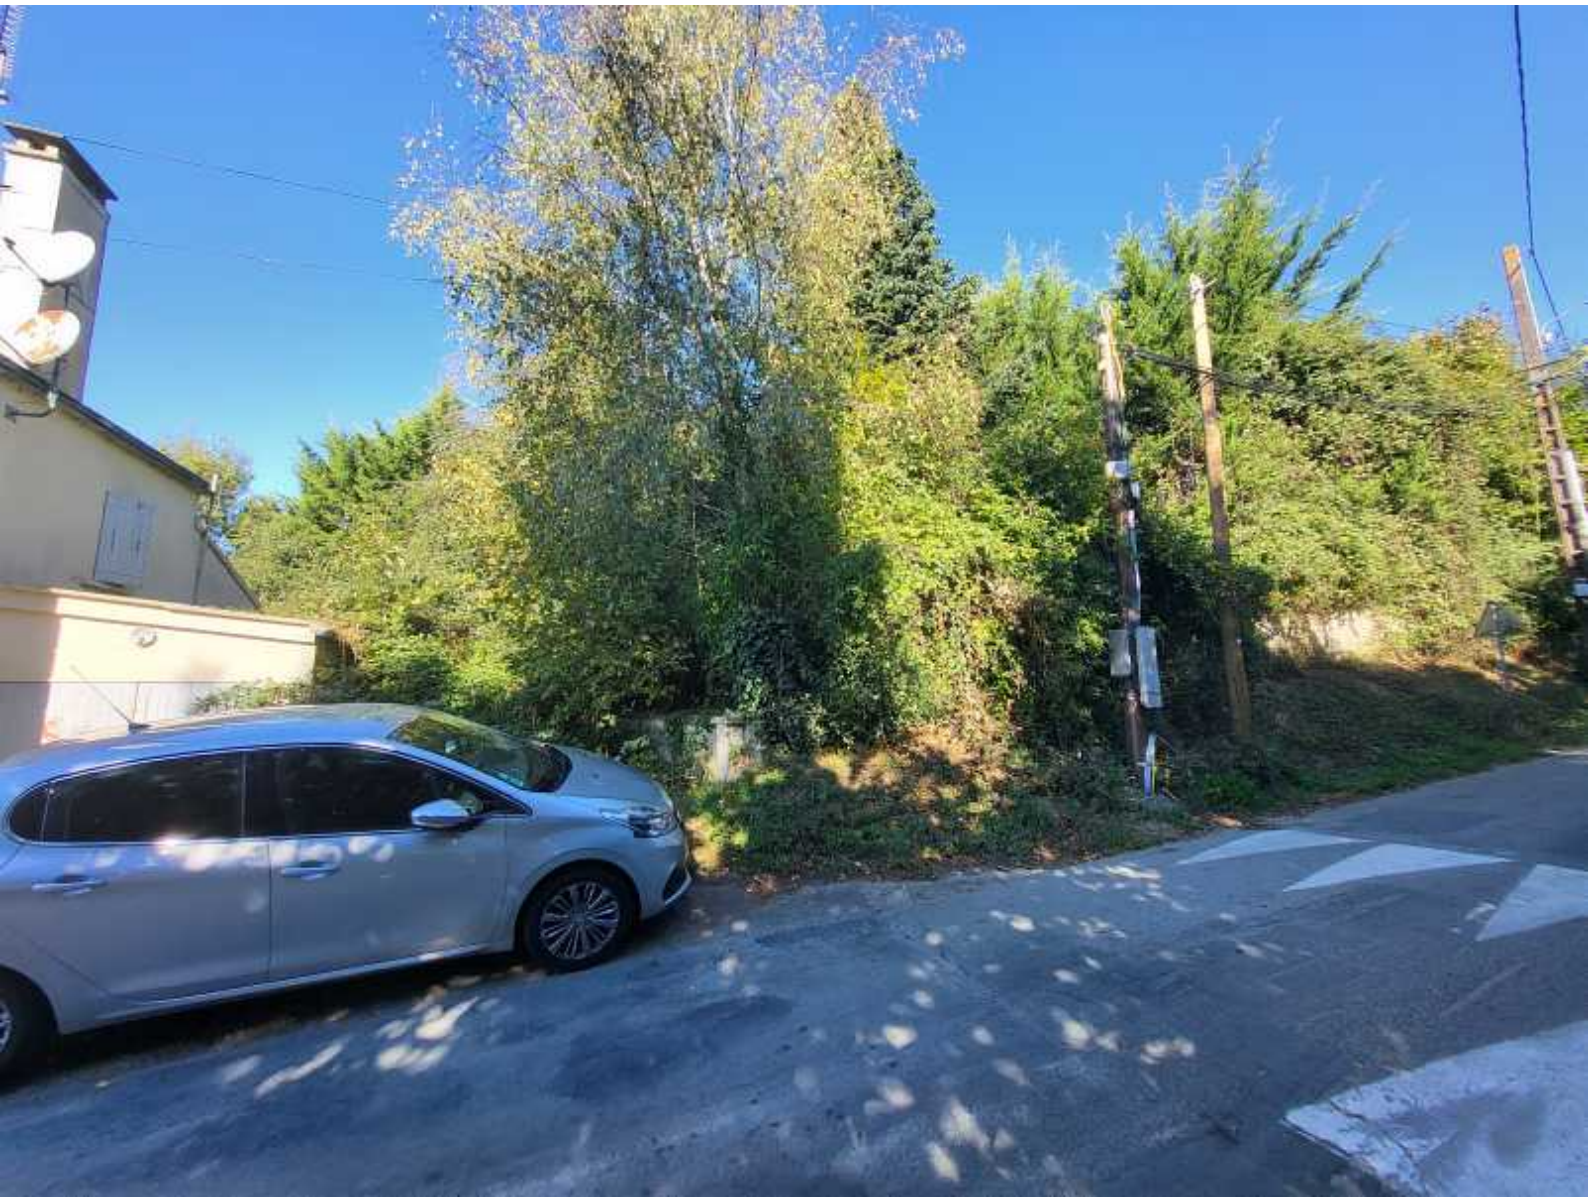
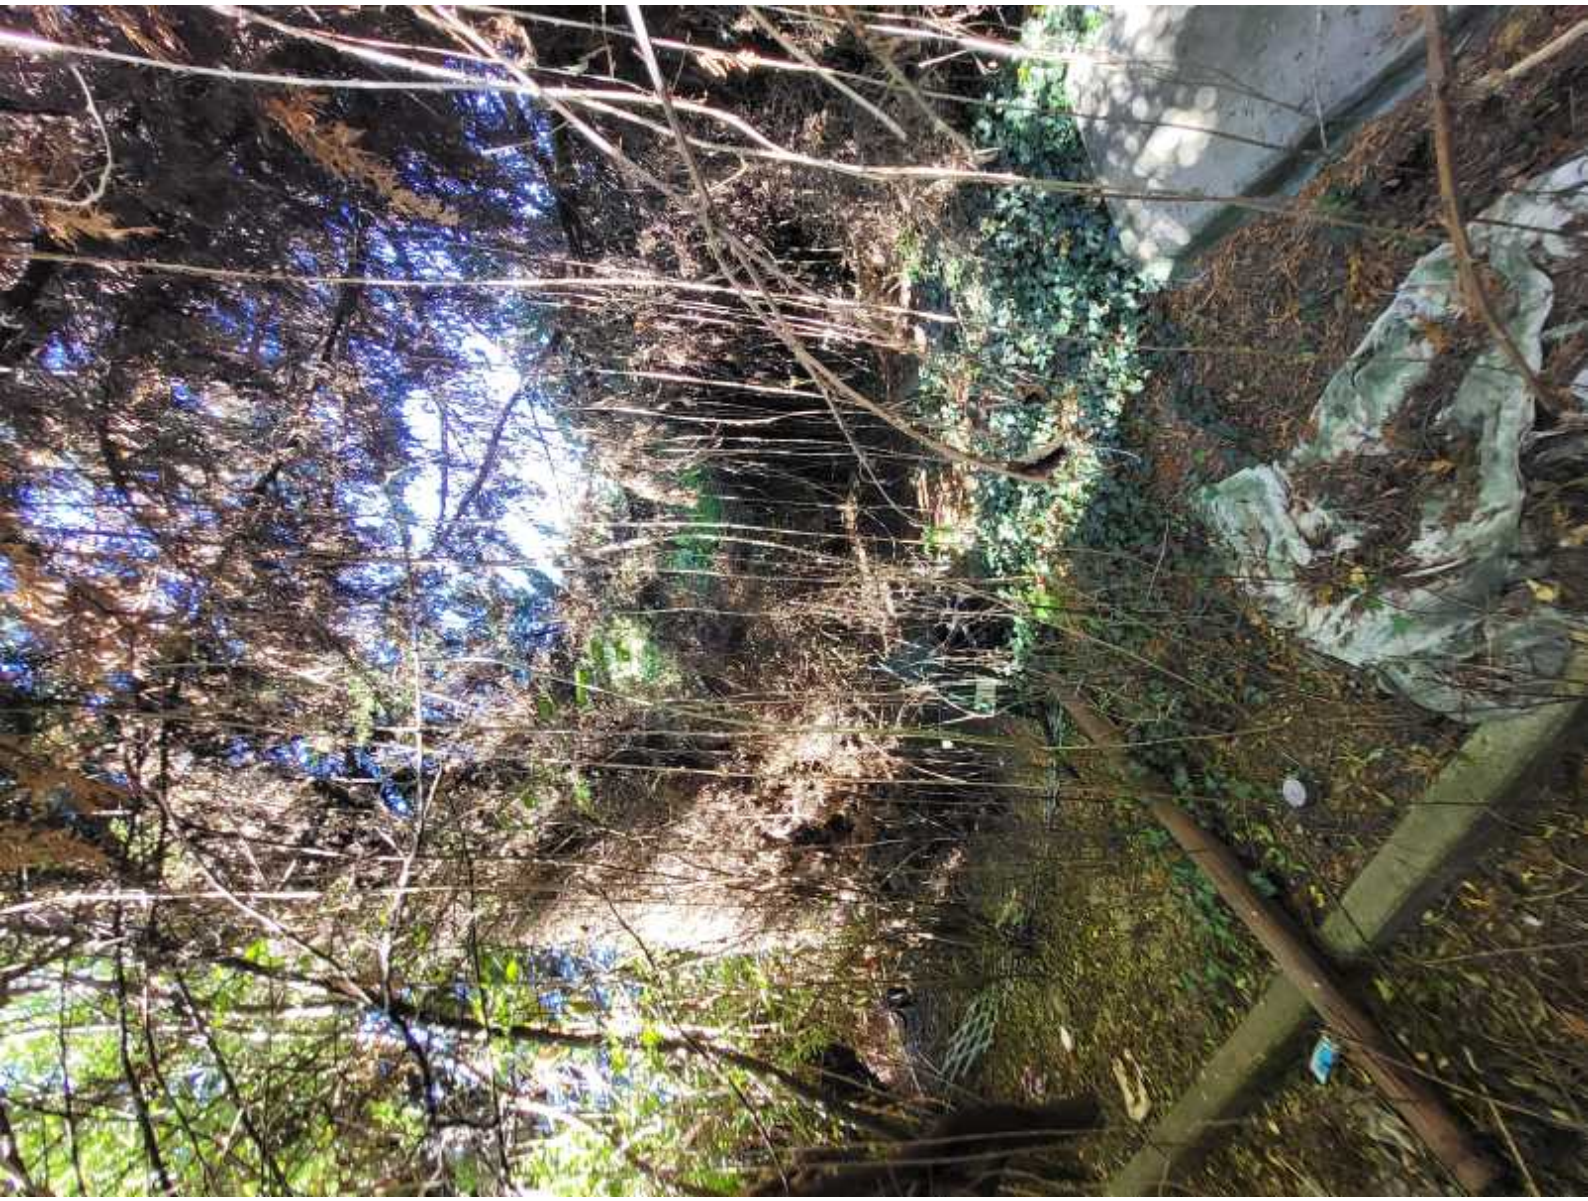
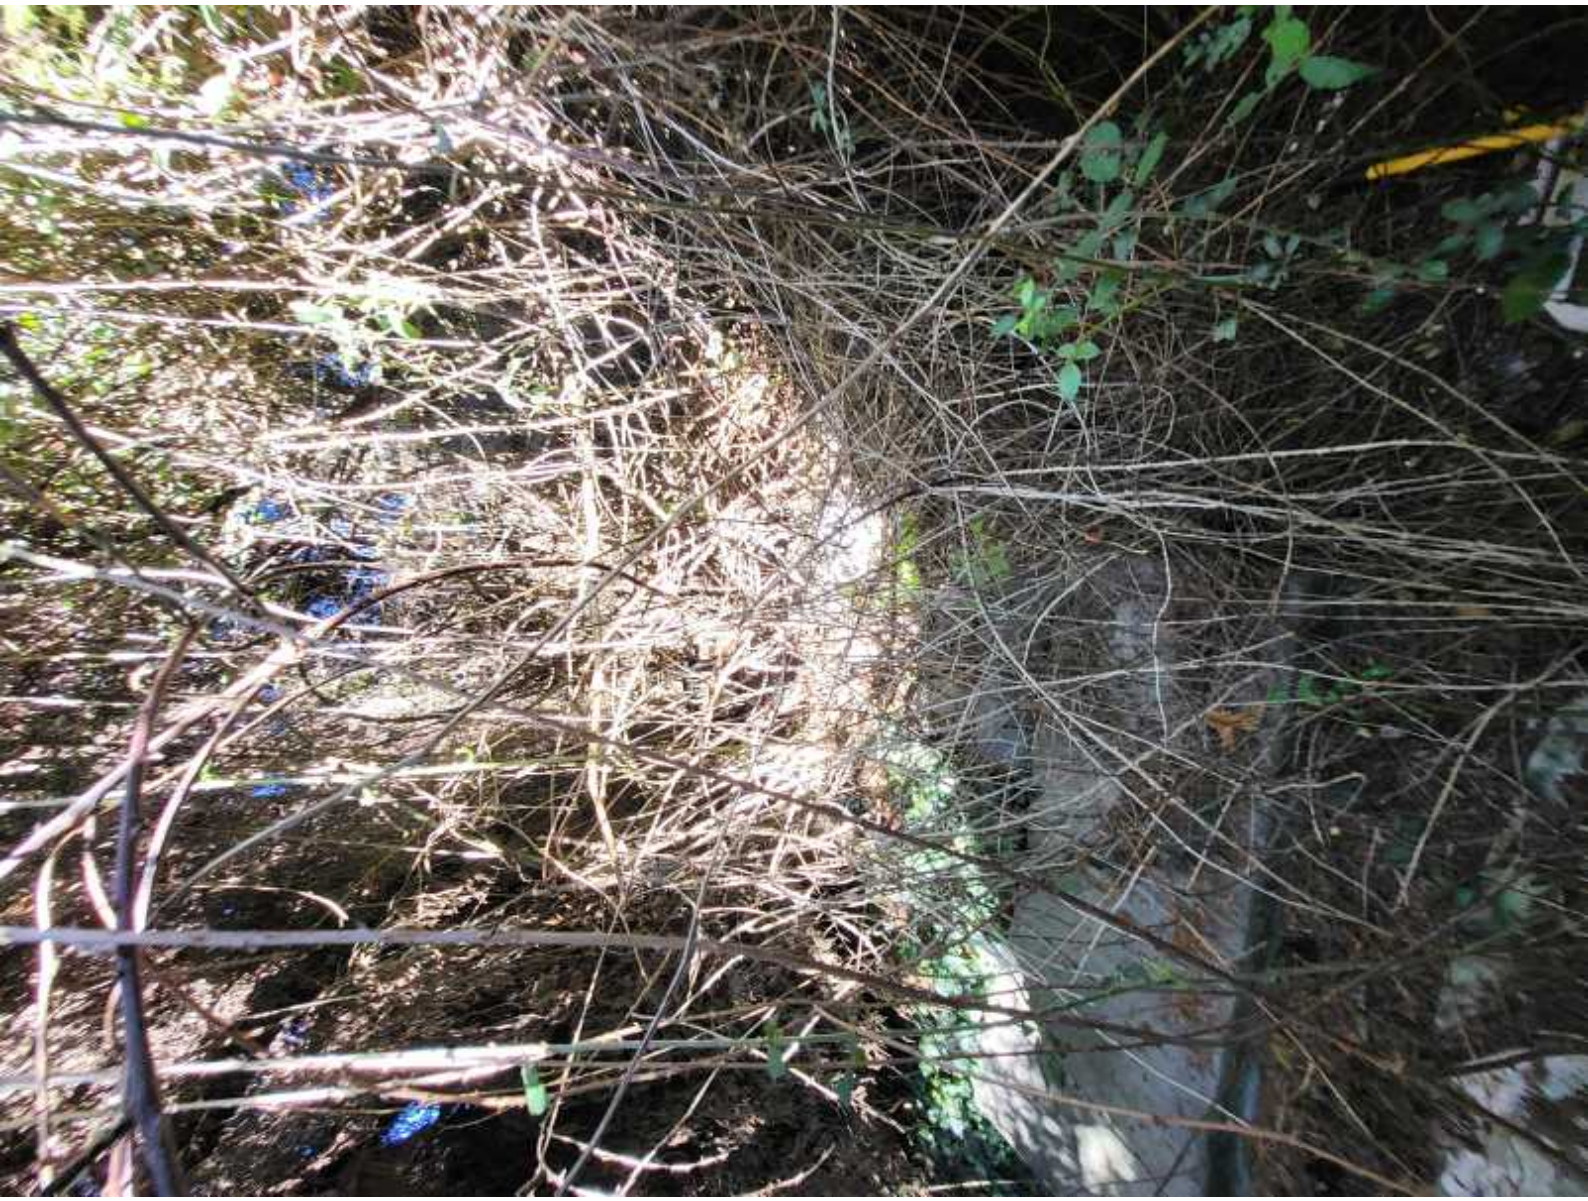
Il existe un jardin sur le côté Nord et Est de la propriété. Ce jardin est inaccessible (cf. photos 3 à 8).

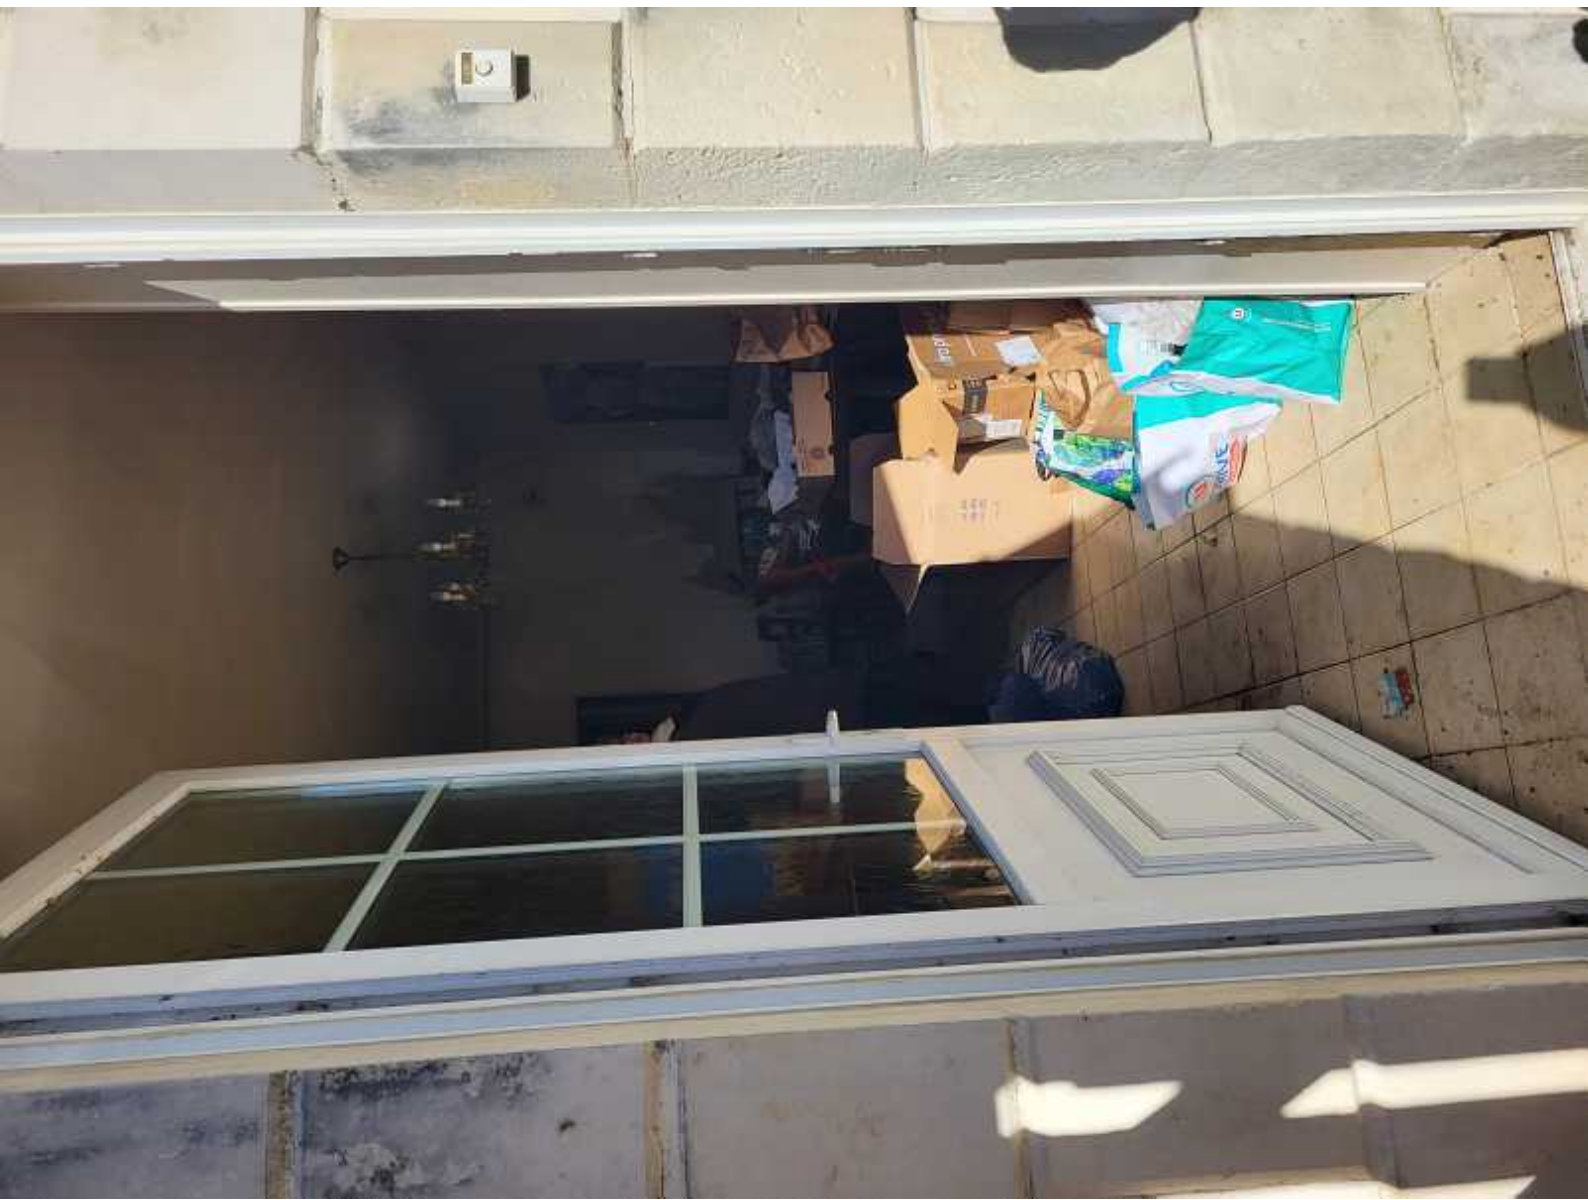
On pénètre dans la maison par une porte vitrée en PVC, double vitrage, côté Sud (cf. photo 9).

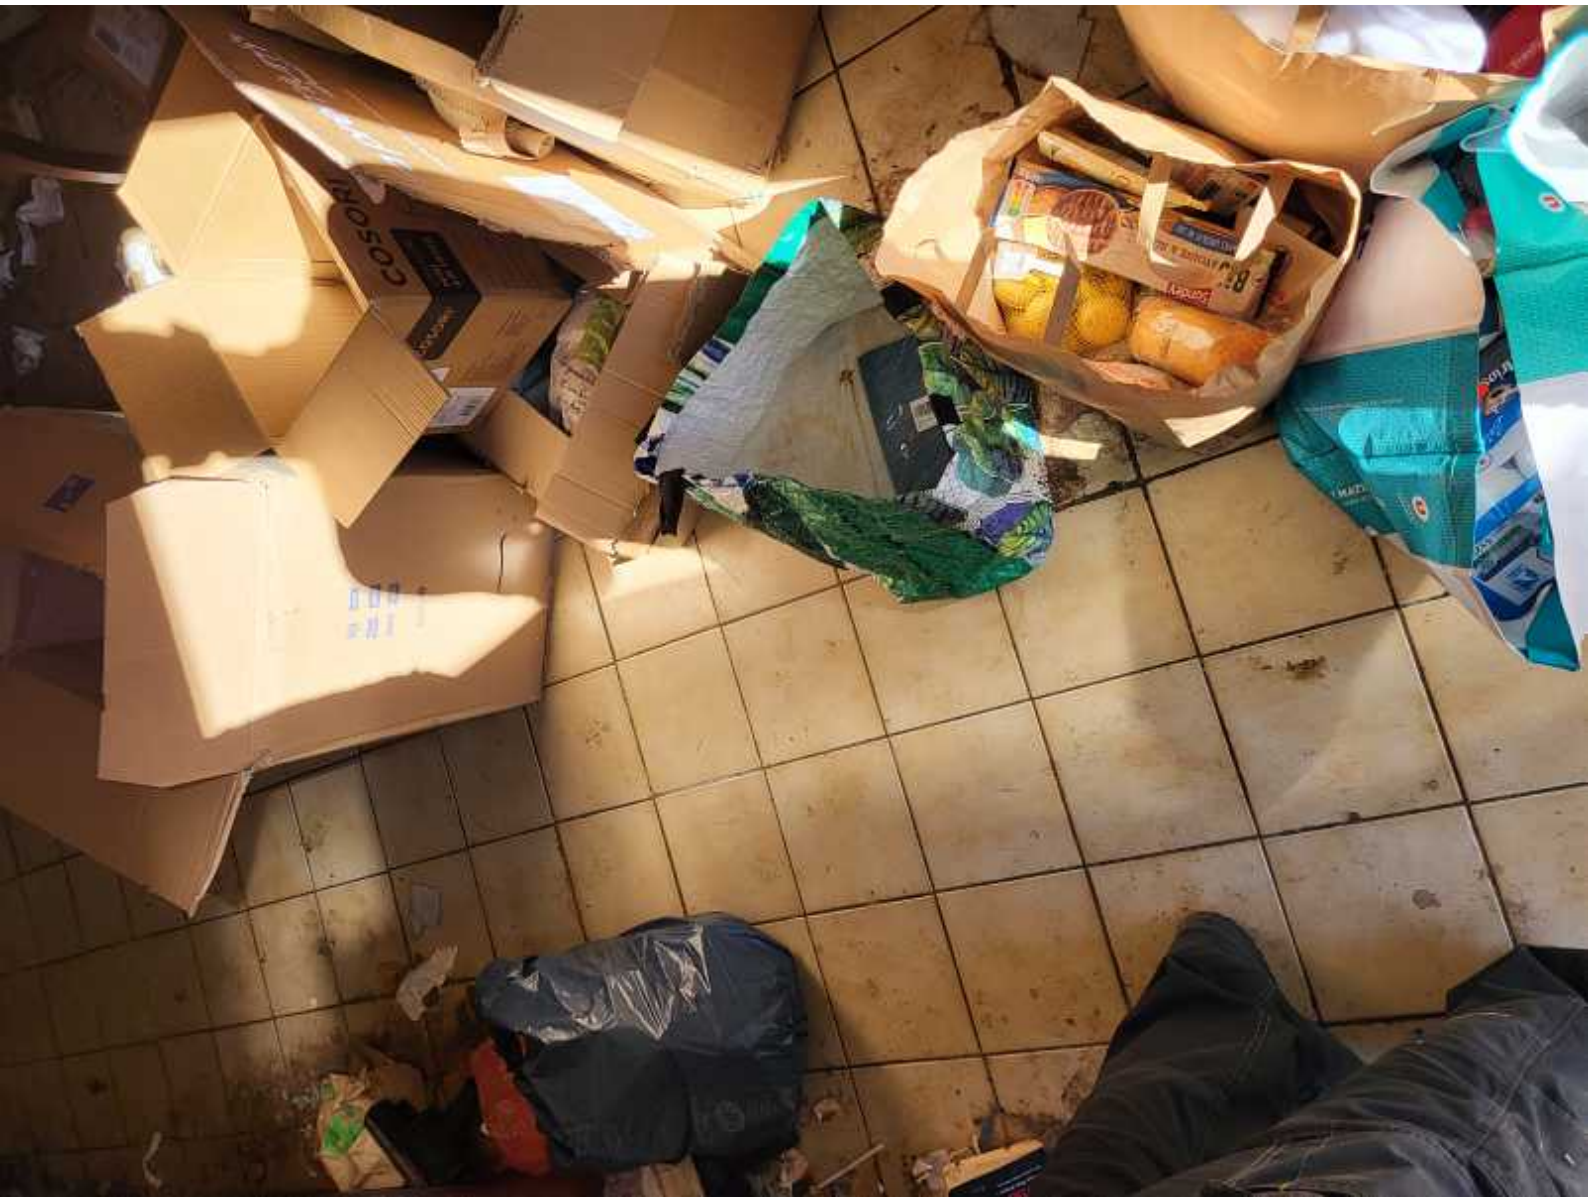
Le sol est composé d'un carrelage avec carreaux de 15cm par 15cm. Les plinthes sont carrelées (cf. photo 10).
