Procès-verbal de Constat

LE SEIZE OCTOBRE
DEUX MILLE VINGT TROIS

Lequel dans le cadre d'une procédure de saisie immobilière diligentée à l'encontre de [REDACTED] portant sur un immeuble situé 51, rue de la Comète à 85390 CHEFFOIS, cadastré section AB n°177, 179, 376, 517 et 518, d'une contenance de 19a et 86ca, pour le recouvrement de la somme de 55 022,26 euros.

Me requiert à l'effet de dresser le procès-verbal de description de l'immeuble, objet de la présente procédure.

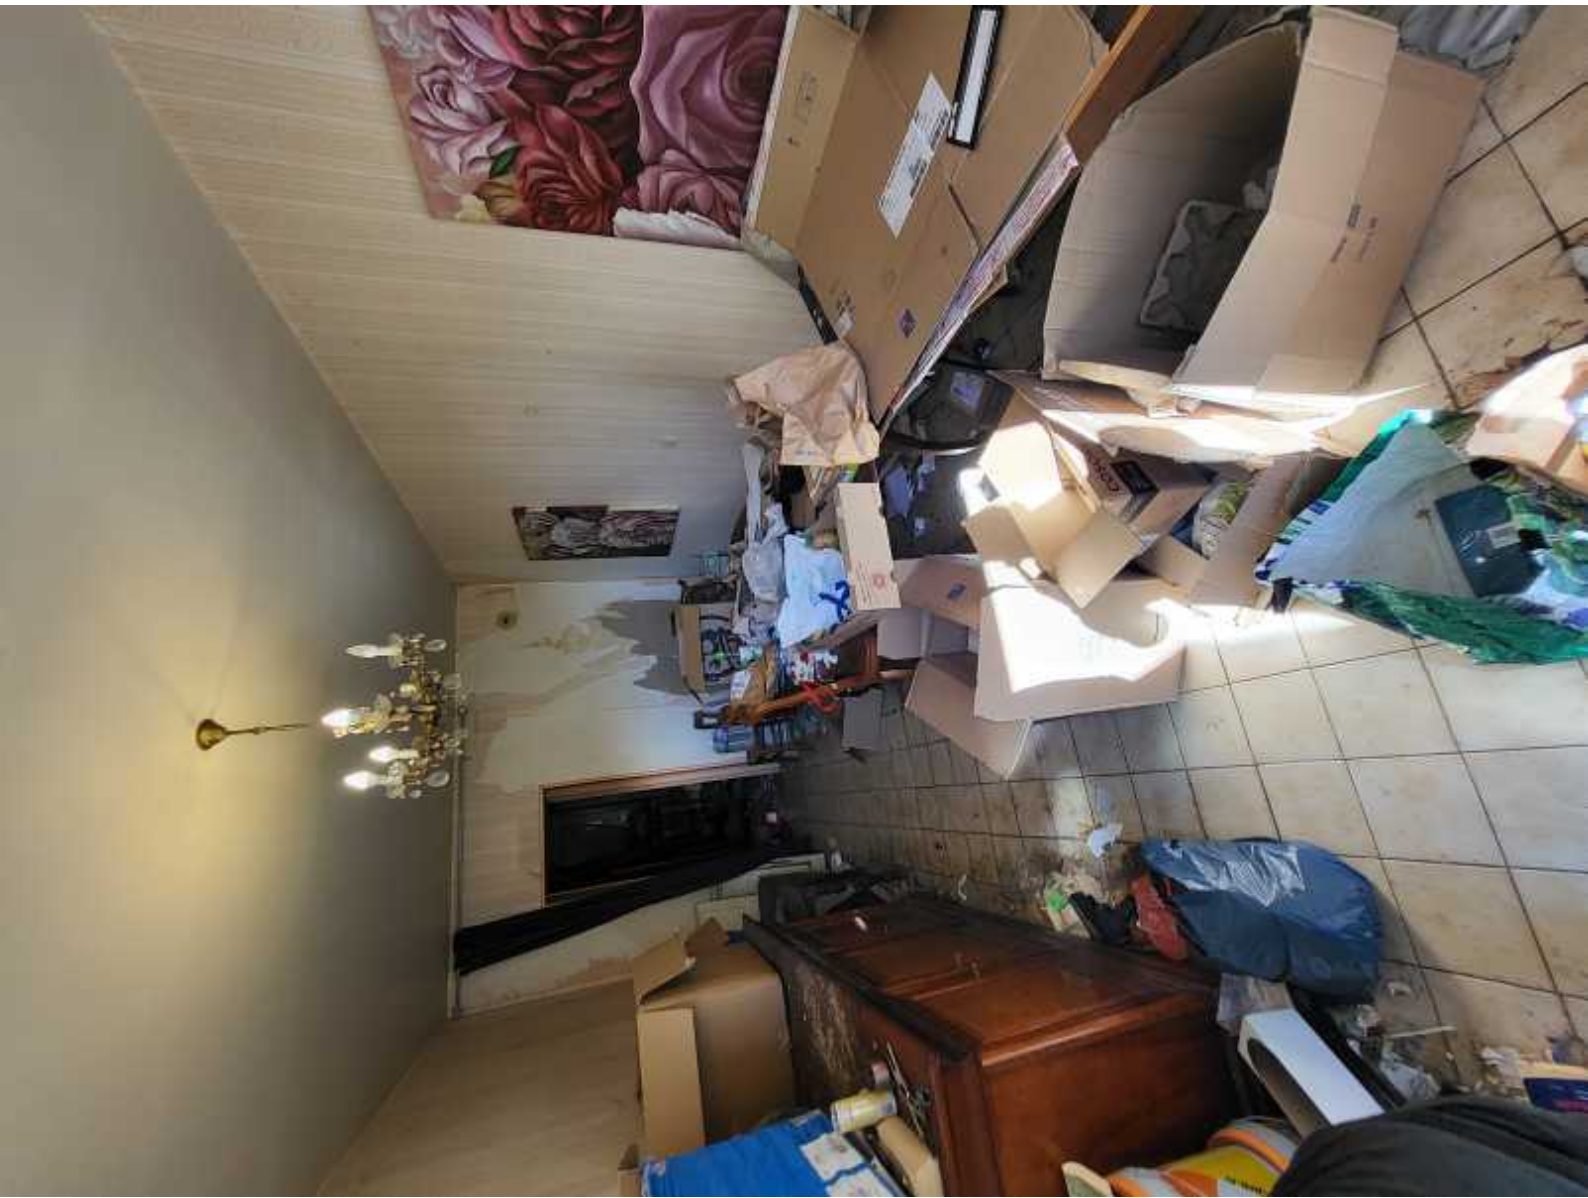
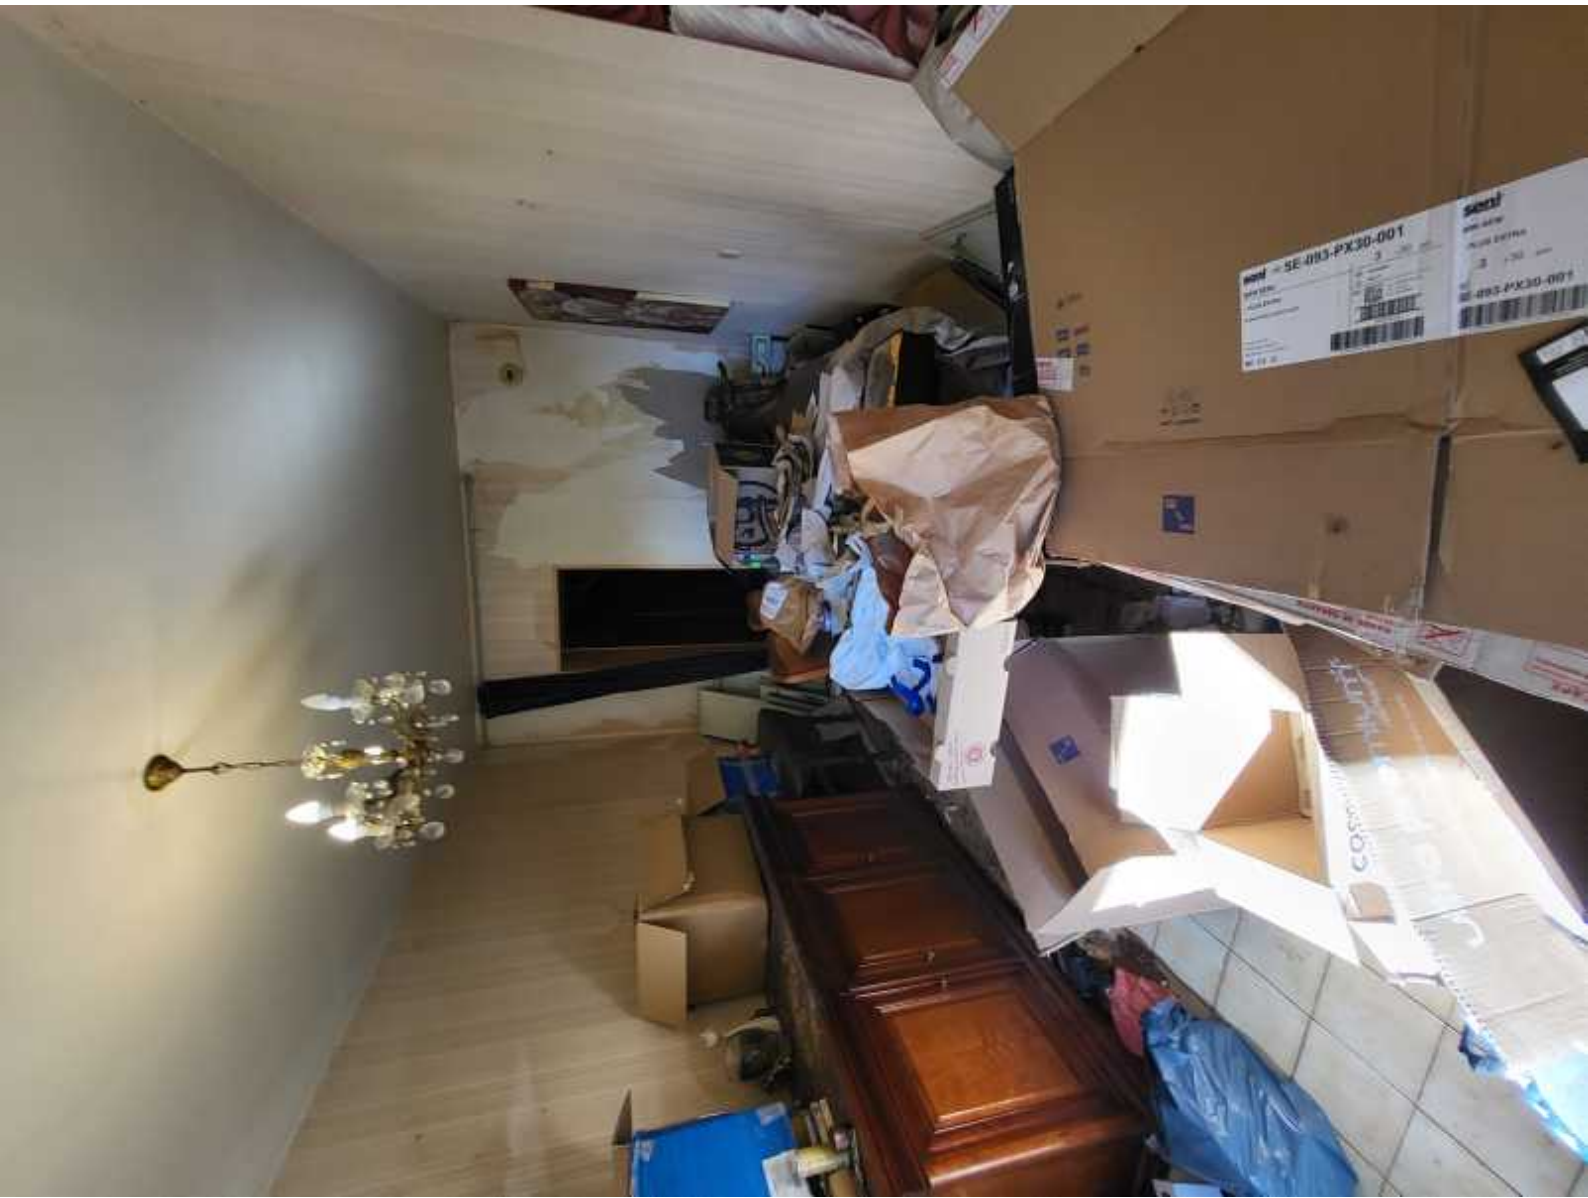
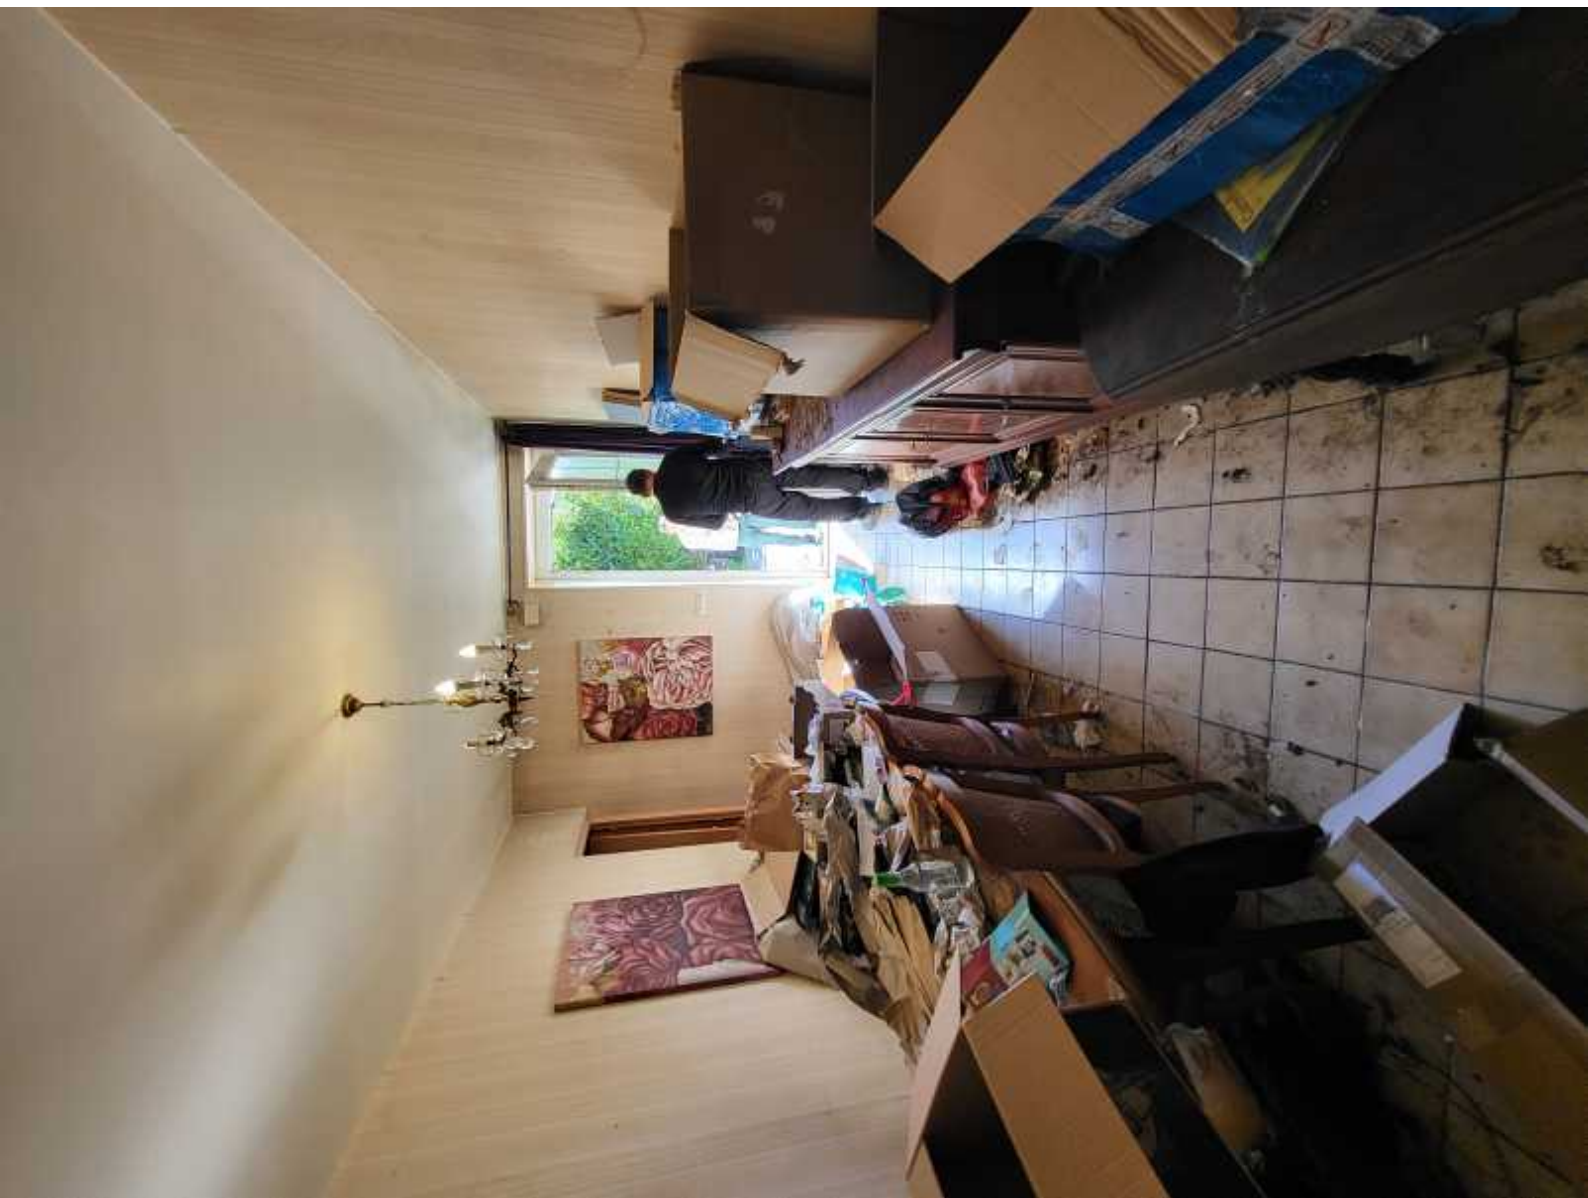
Les murs sont composés de plaques de placo-plâtre recouvertes d'une tapisserie (cf. photos 11, 12 et 13).

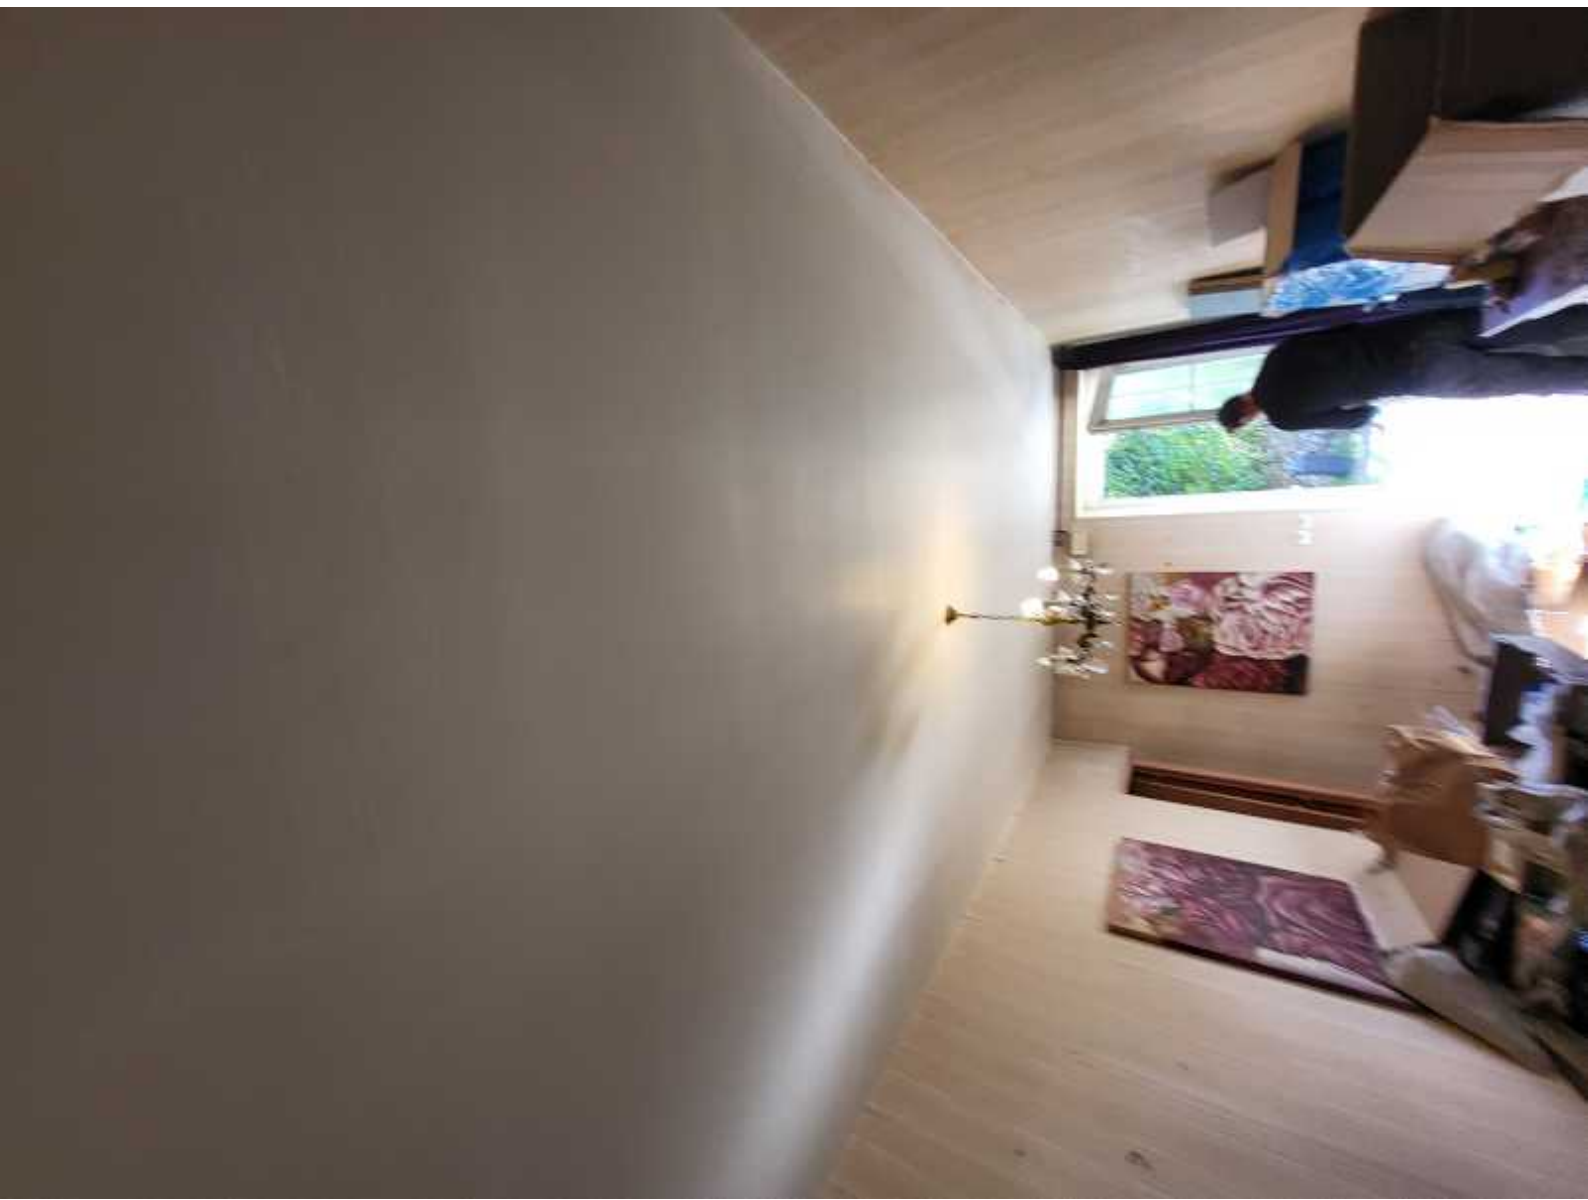
Le plafond est enduit. Je note un point lumineux (cf. photo 14).

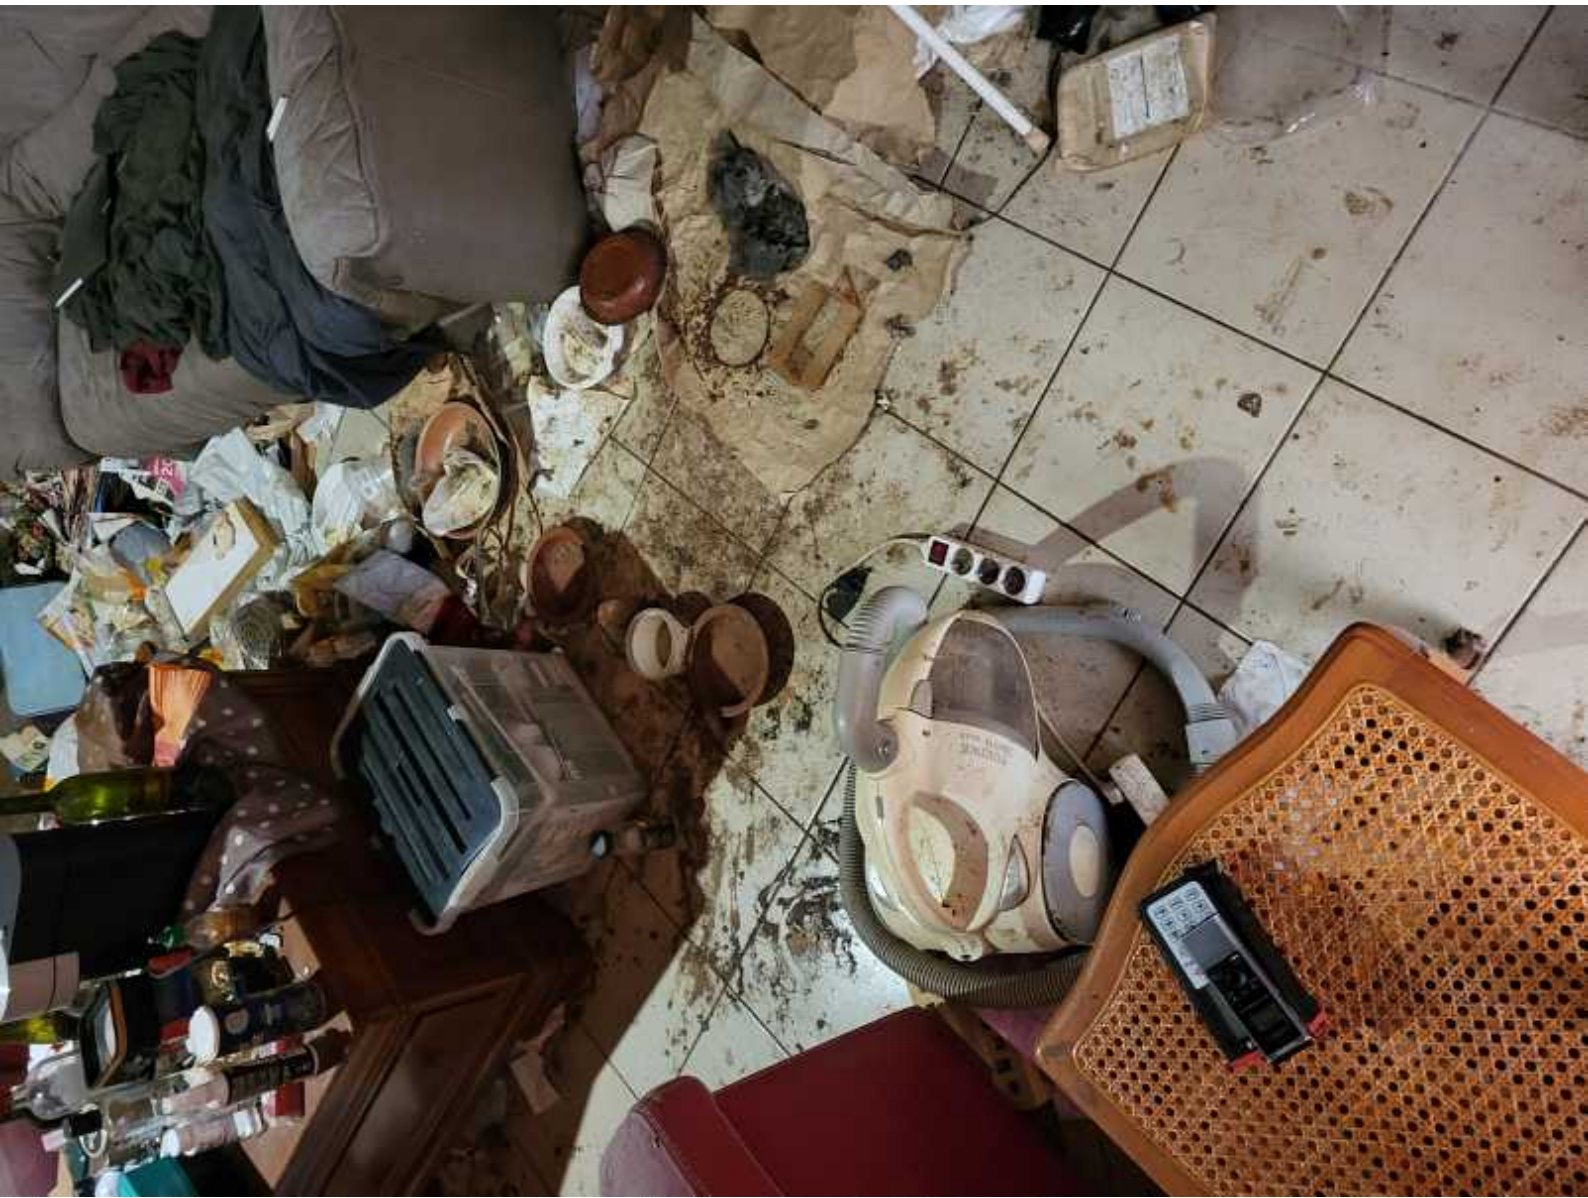
Le sol est composé d'un carrelage avec carreaux de 30cm par 30cm. Les plinthes sont en bois (cf. photo 16).

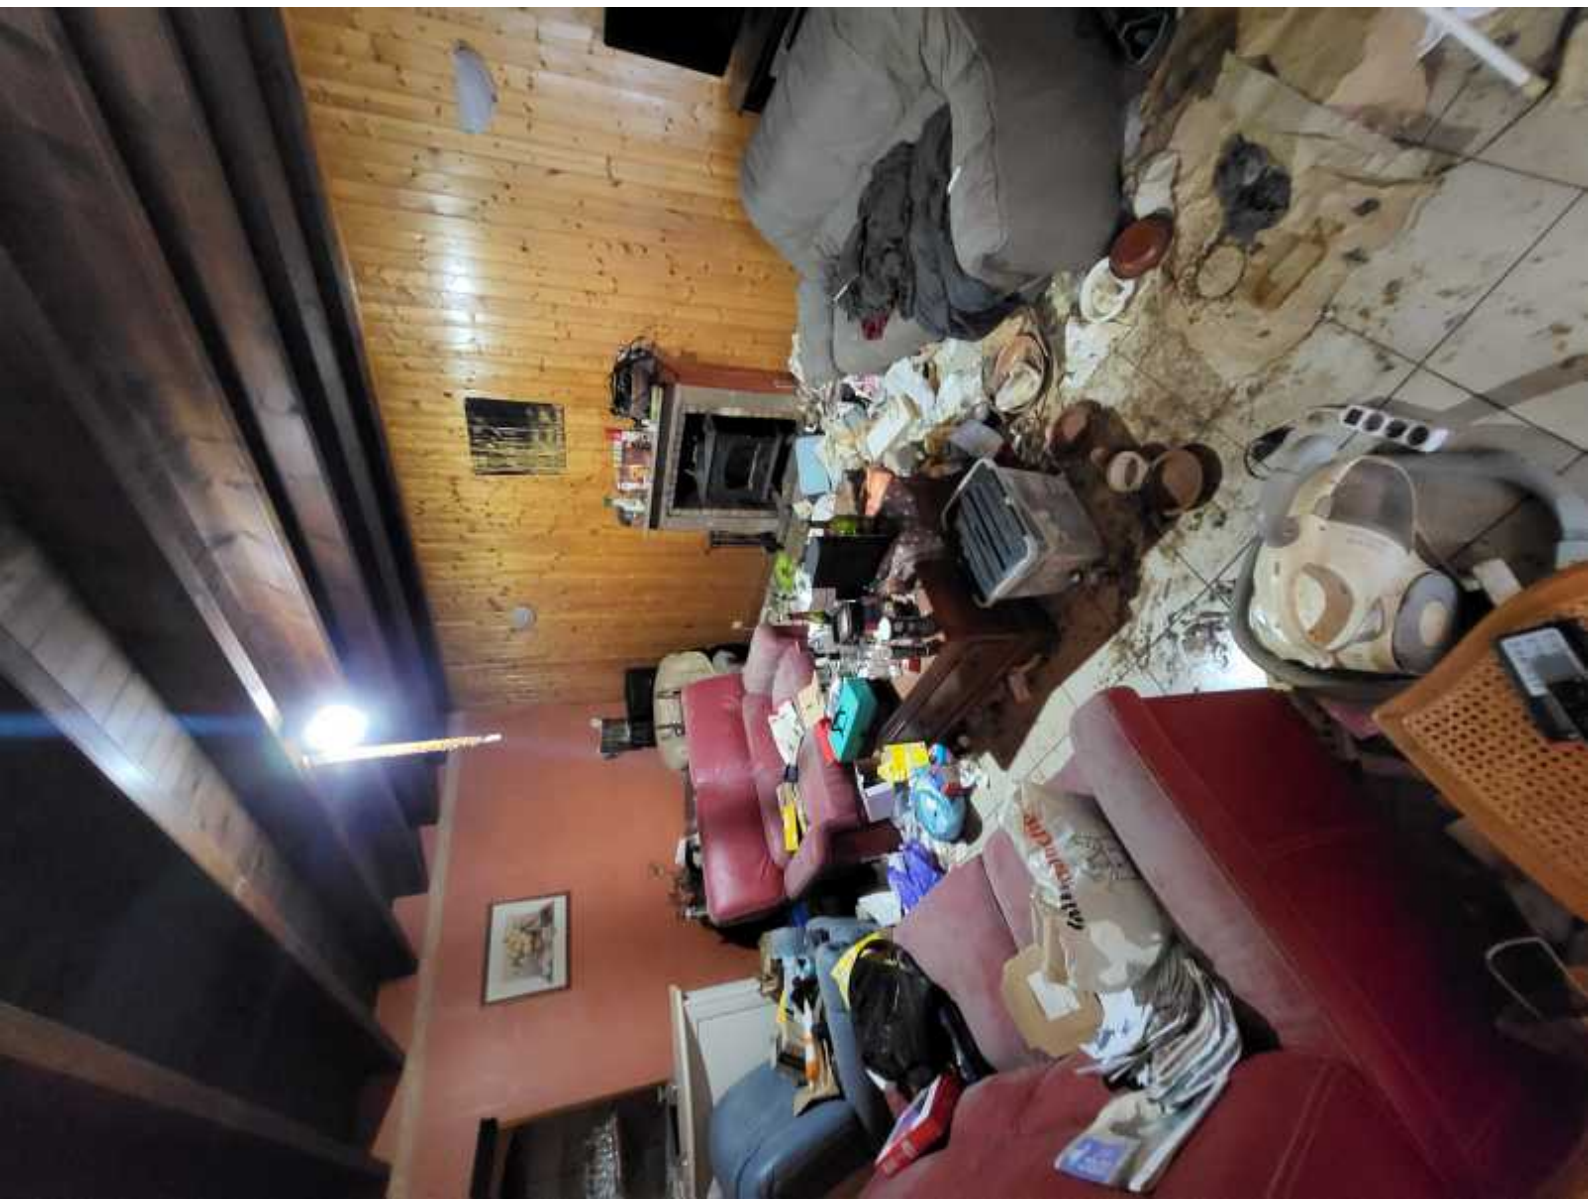
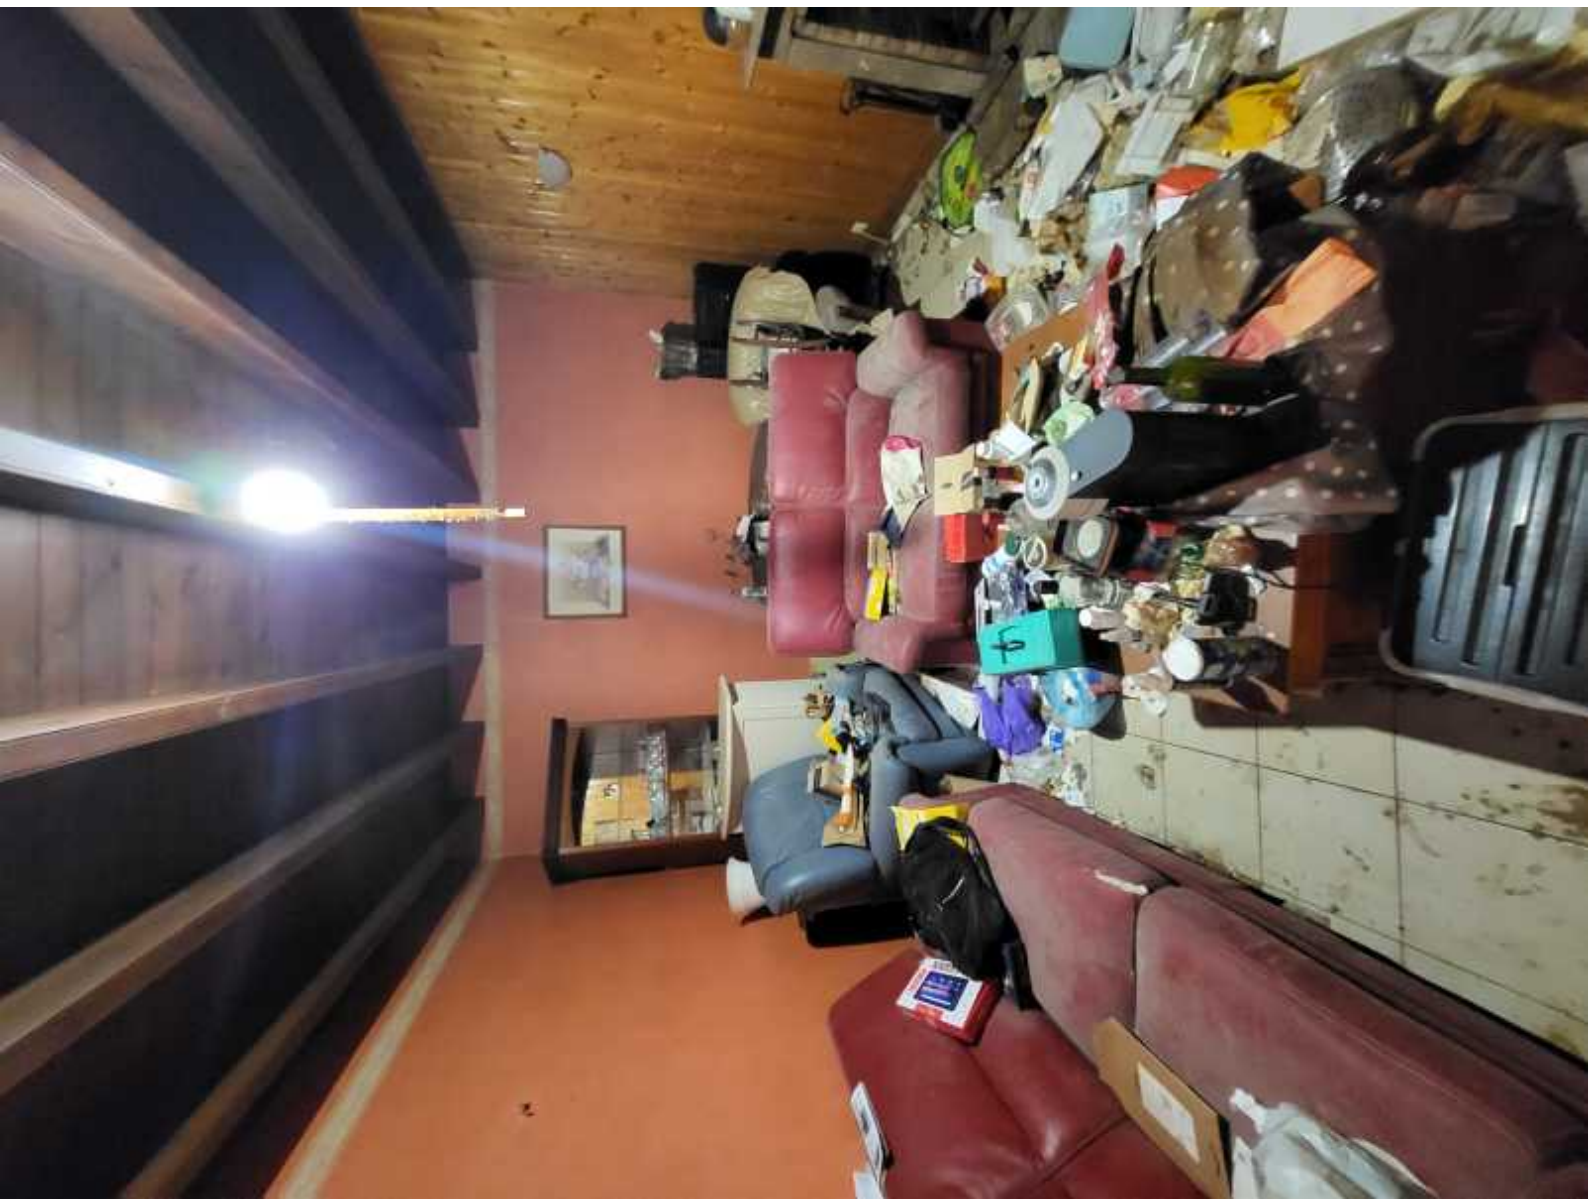
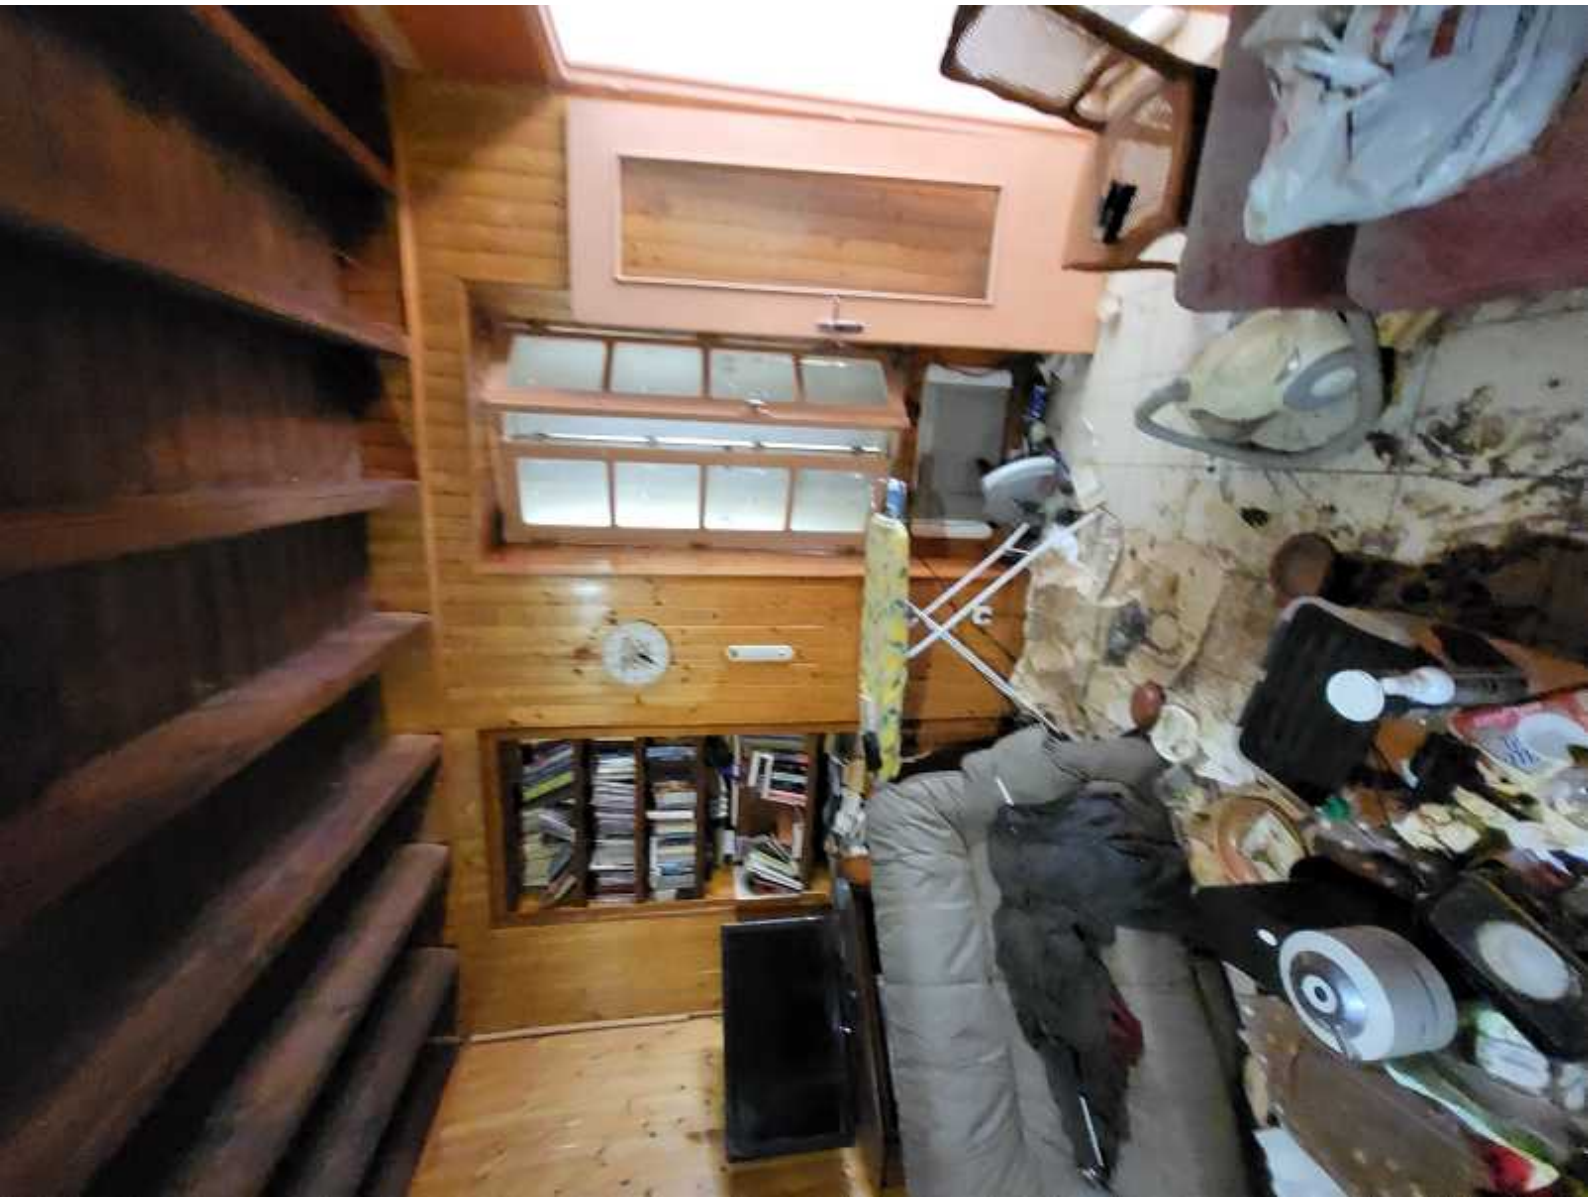
Les murs sont revêtus de lambris et de tapisserie (cf. photos 17, 18 et 19).

La pièce est chauffée par l'intermédiaire du poêle à bois et d'un convecteur électrique (cf. photo 17 et 21).

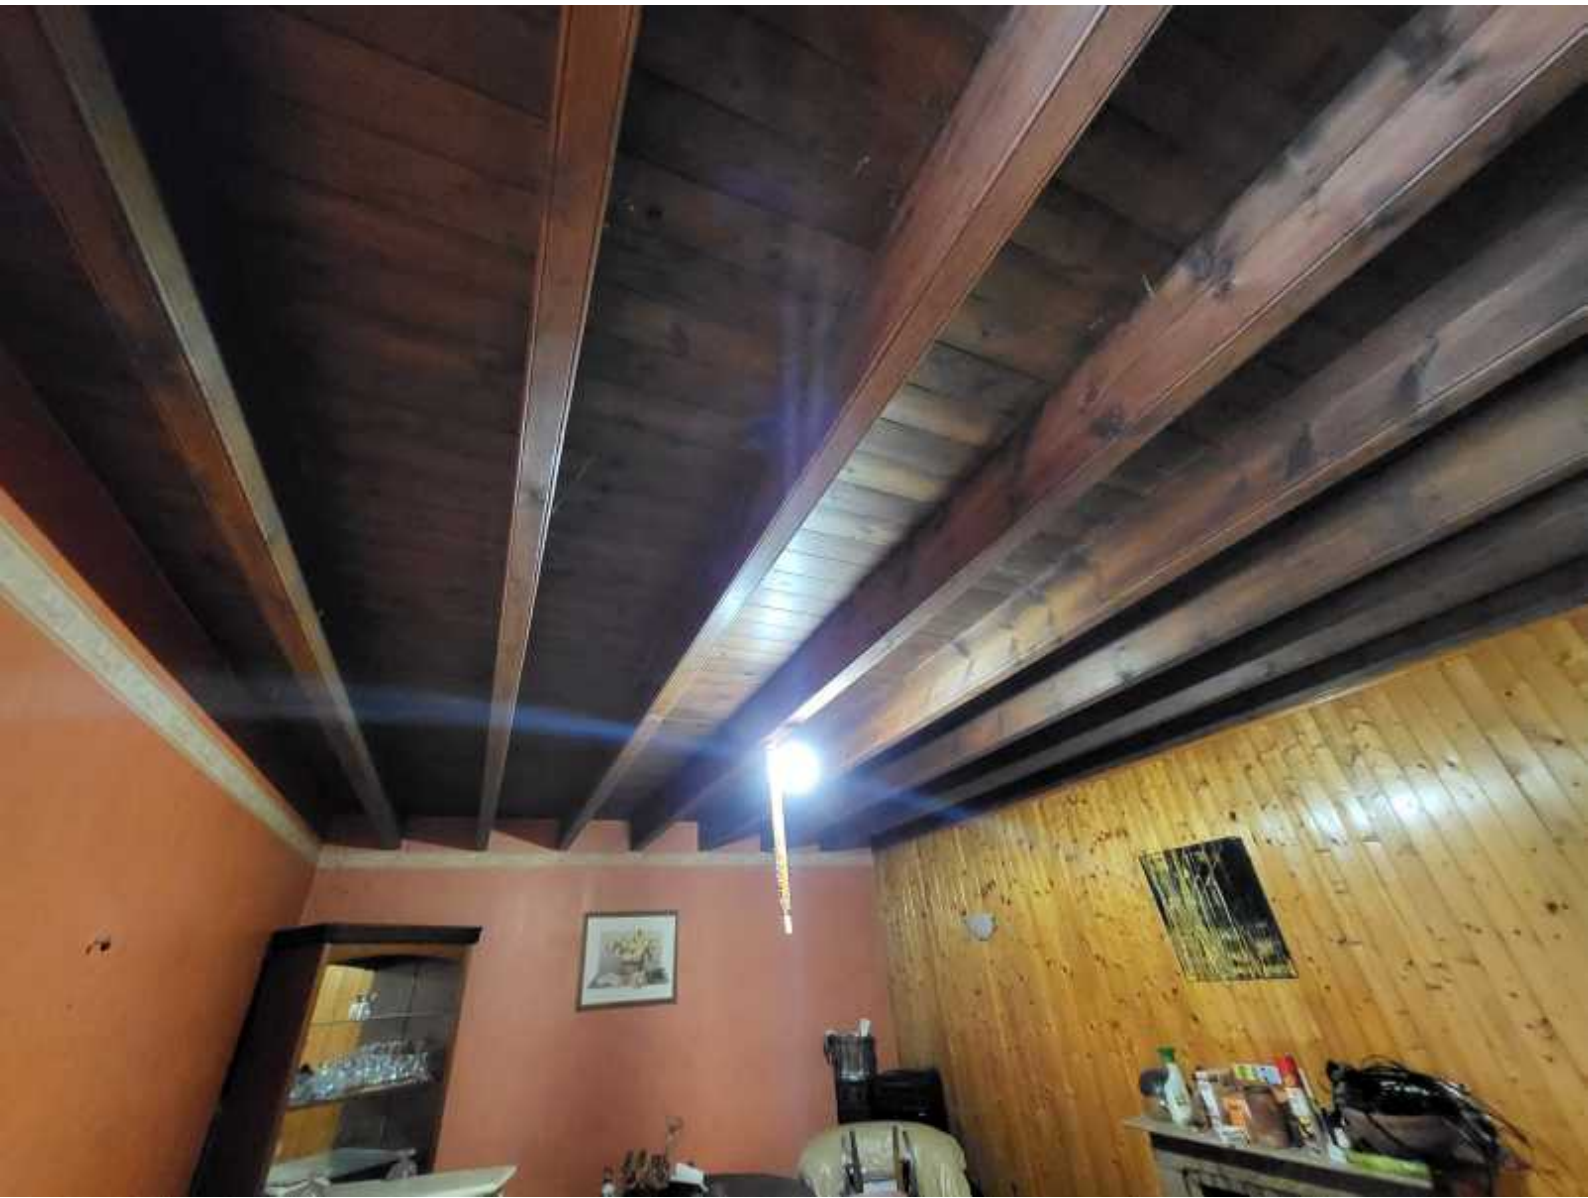
Le plafond correspond au plancher du 1^{er} étage. Je note un point lumineux (cf. photo 20).

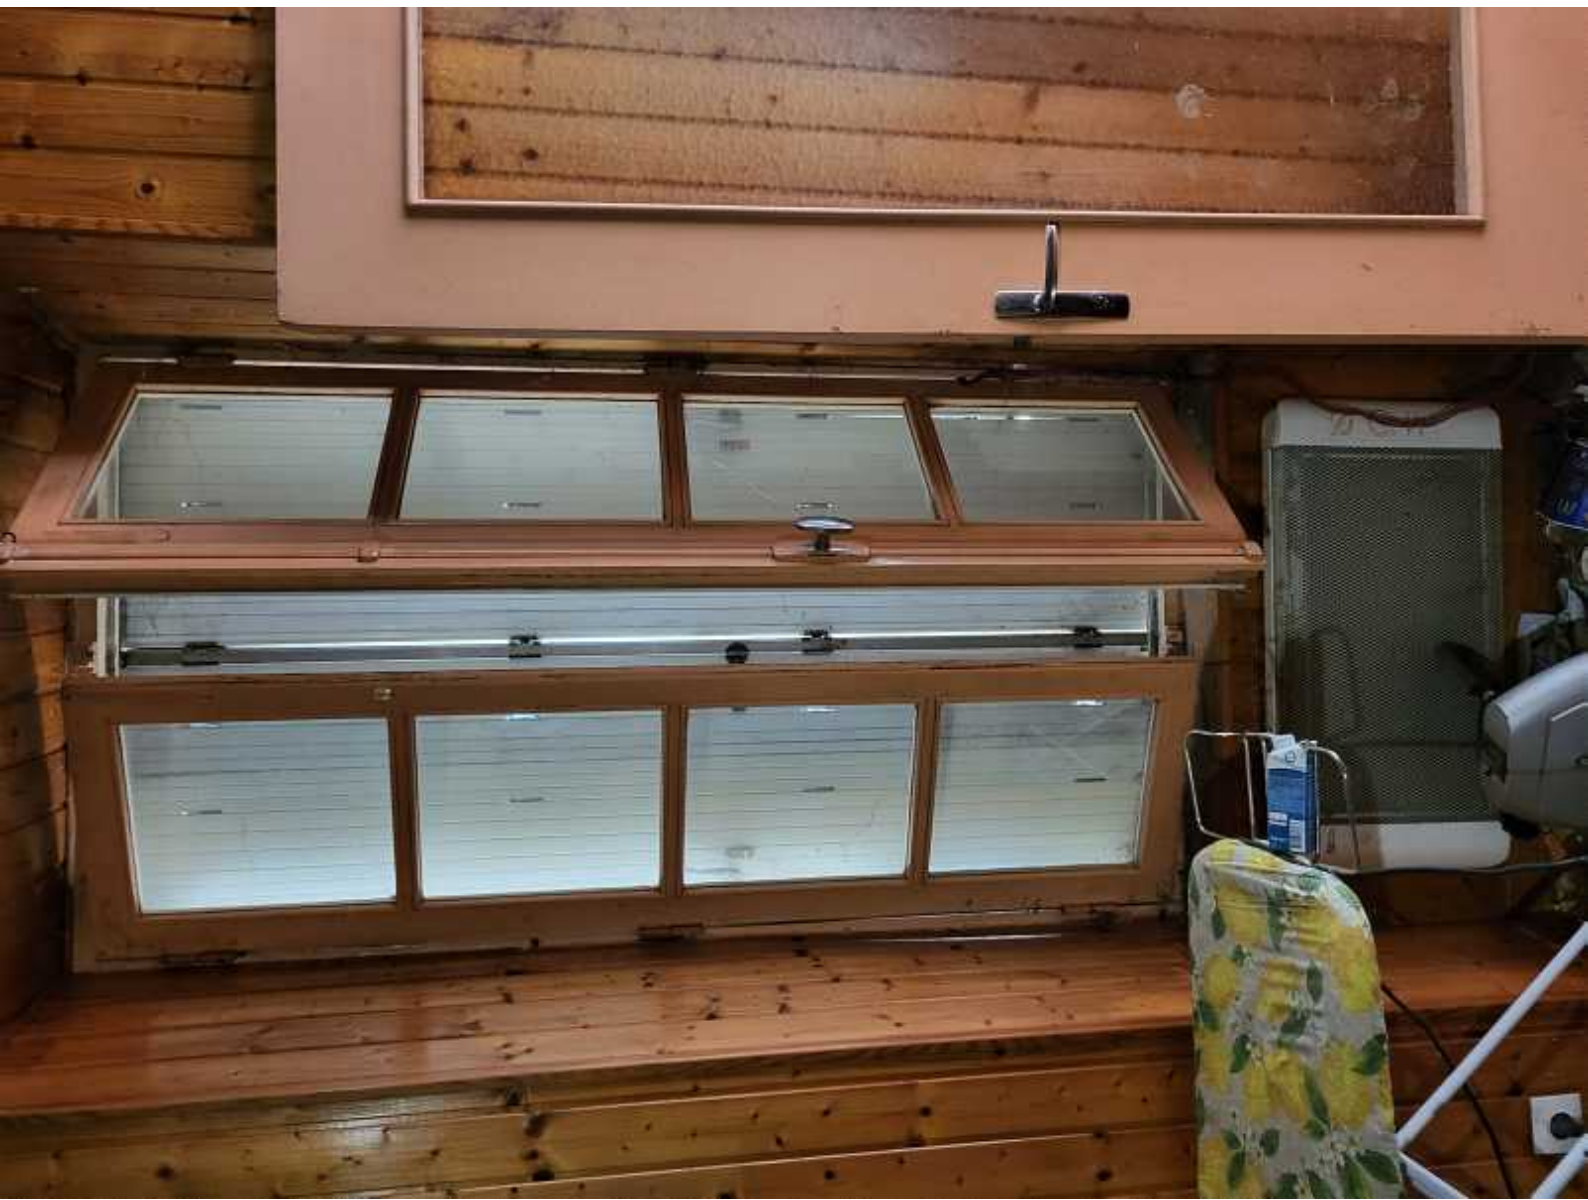
Ce salon est éclairé par une fenêtre en bois, double vantaux, simple vitrage qui donne côté Sud. Cette ouverture est équipée de volets en PVC (cf. photo 21).

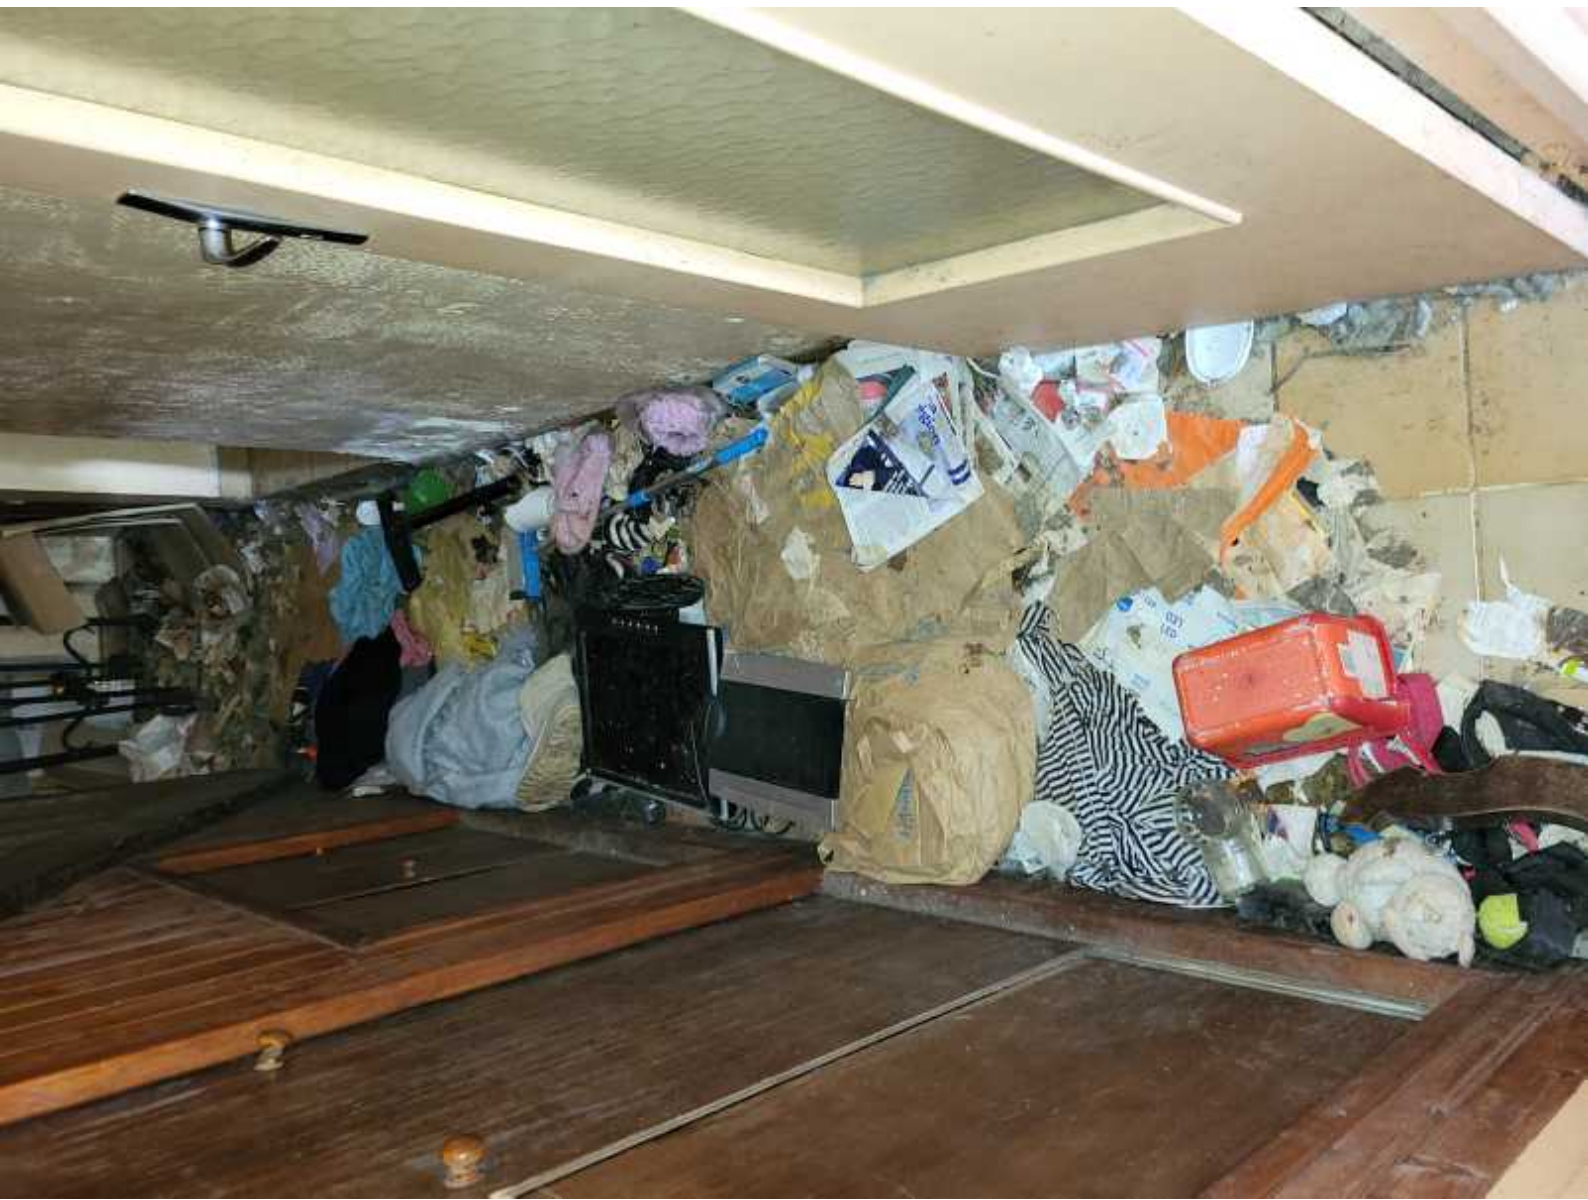
On y accède depuis le côté Nord de l'entrée par une bois vitrée, simple vitrage (cf. photo 22).

Le sol est composé d'un carrelage avec carreaux de 15cm par 15cm. Les plinthes sont carrelées (cf. photo 22).
