Procès-verbal de Constat

LE SEIZE OCTOBRE
DEUX MILLE VINGT TROIS

Lequel dans le cadre d'une procédure de saisie immobilière diligentée à l'encontre de [REDACTED] portant sur un immeuble situé 51, rue de la Comète à 85390 CHEFFOIS, cadastré section AB n°177, 179, 376, 517 et 518, d'une contenance de 19a et 86ca, pour le recouvrement de la somme de 55 022,26 euros.

Me requiert à l'effet de dresser le procès-verbal de description de l'immeuble, objet de la présente procédure.

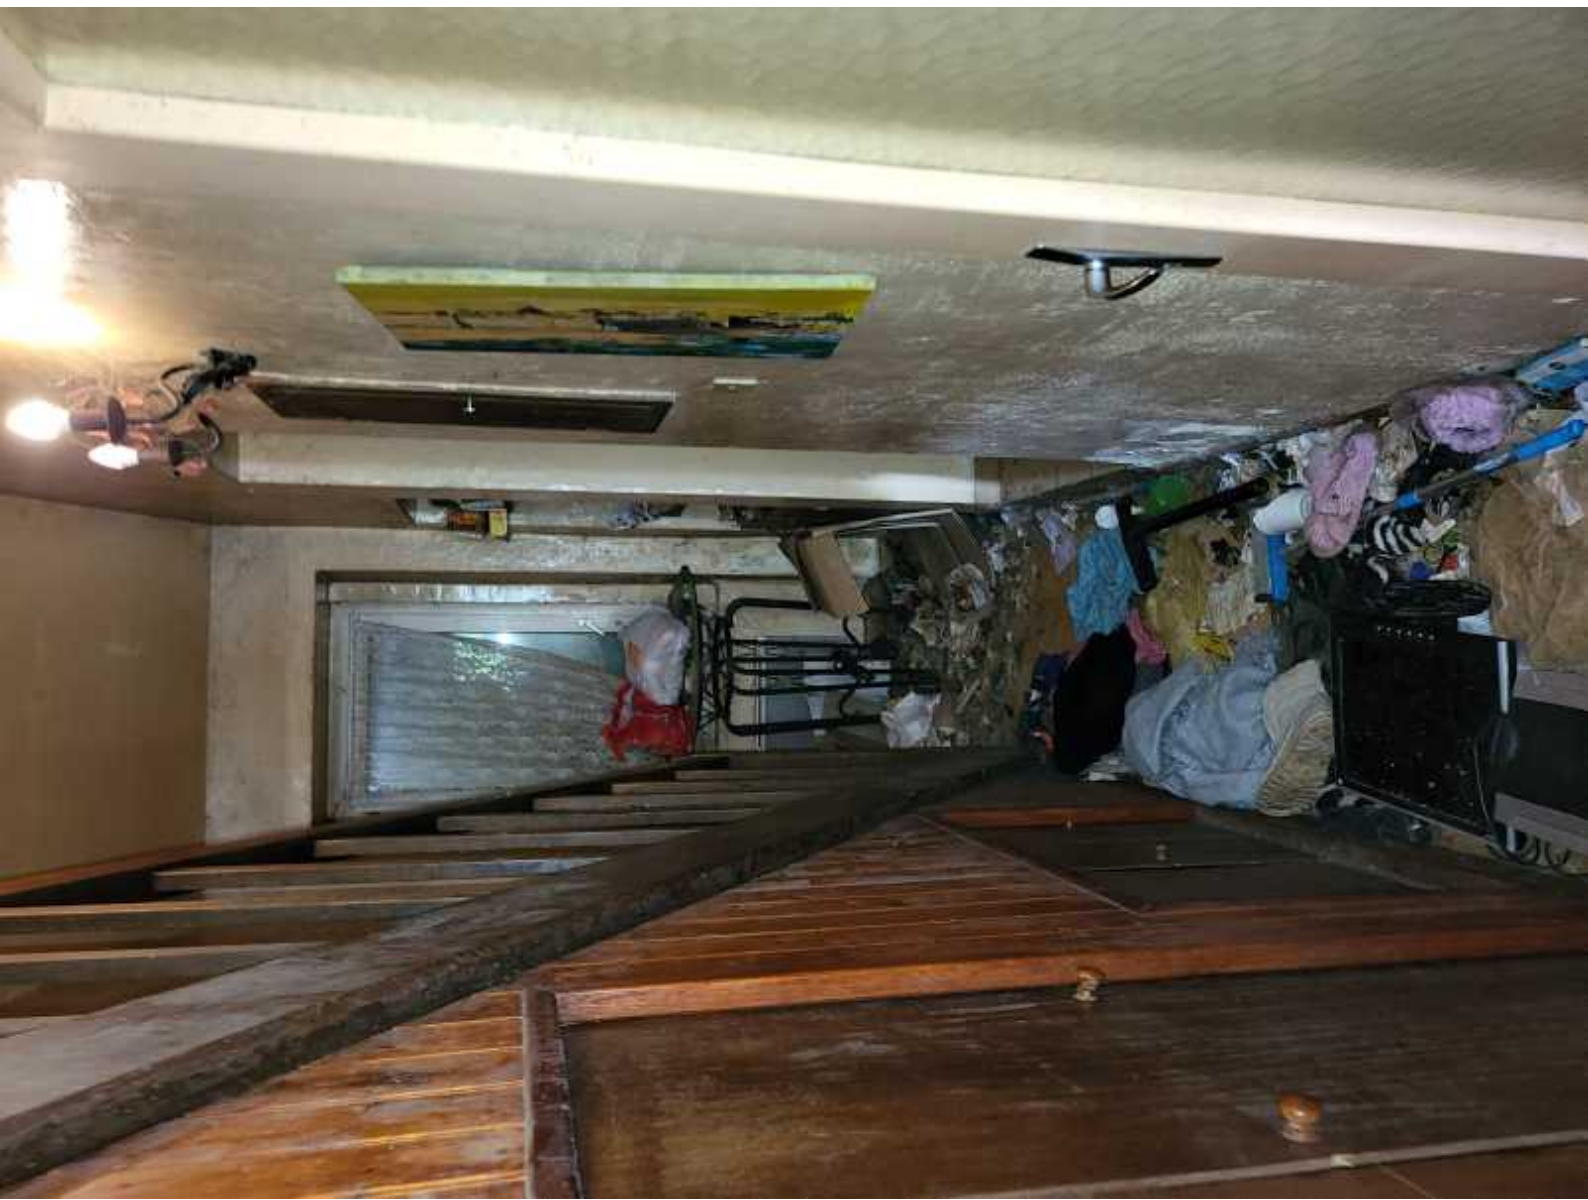
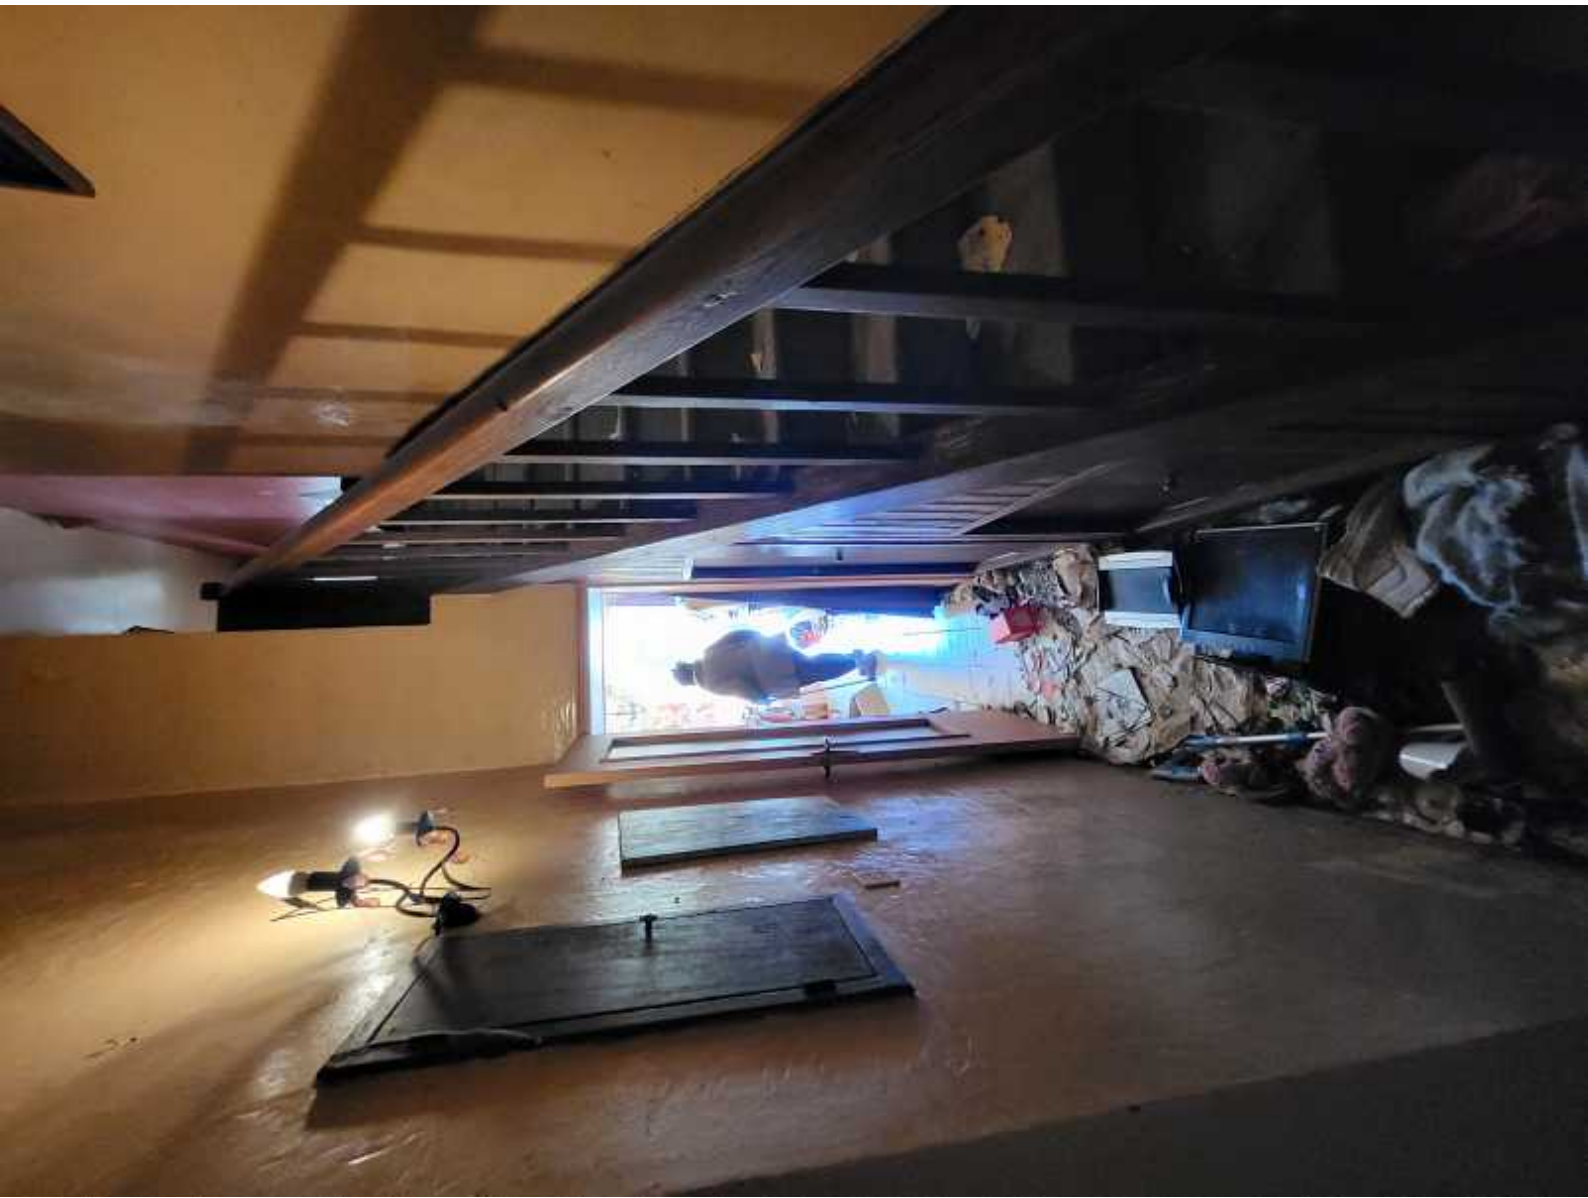
Les murs sont enduits. Je note un point lumineux (cf. photos 23 et 24).

Il existe une porte vitrée en PVC qui donne accès au jardin, côté Nord (cf. photo 24).

La pièce est chauffée par un convecteur électrique (cf. photo 24).

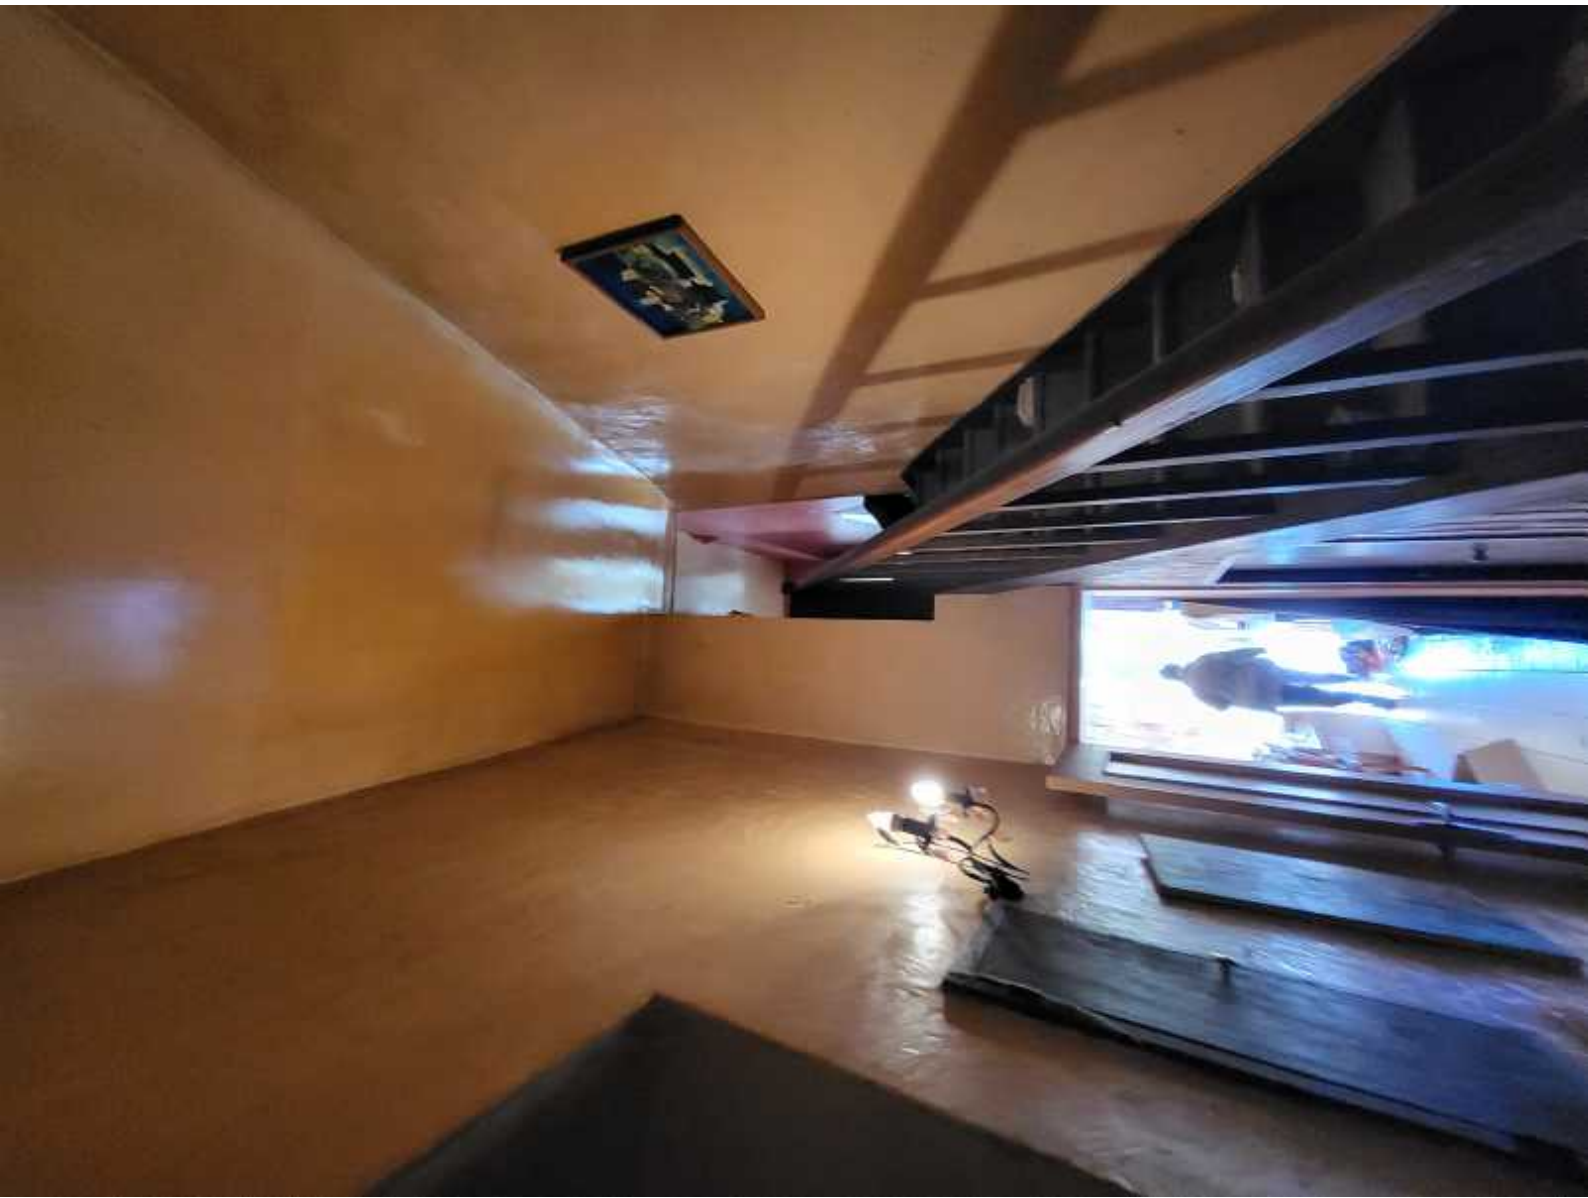
Le plafond est enduit (cf. photo 25).

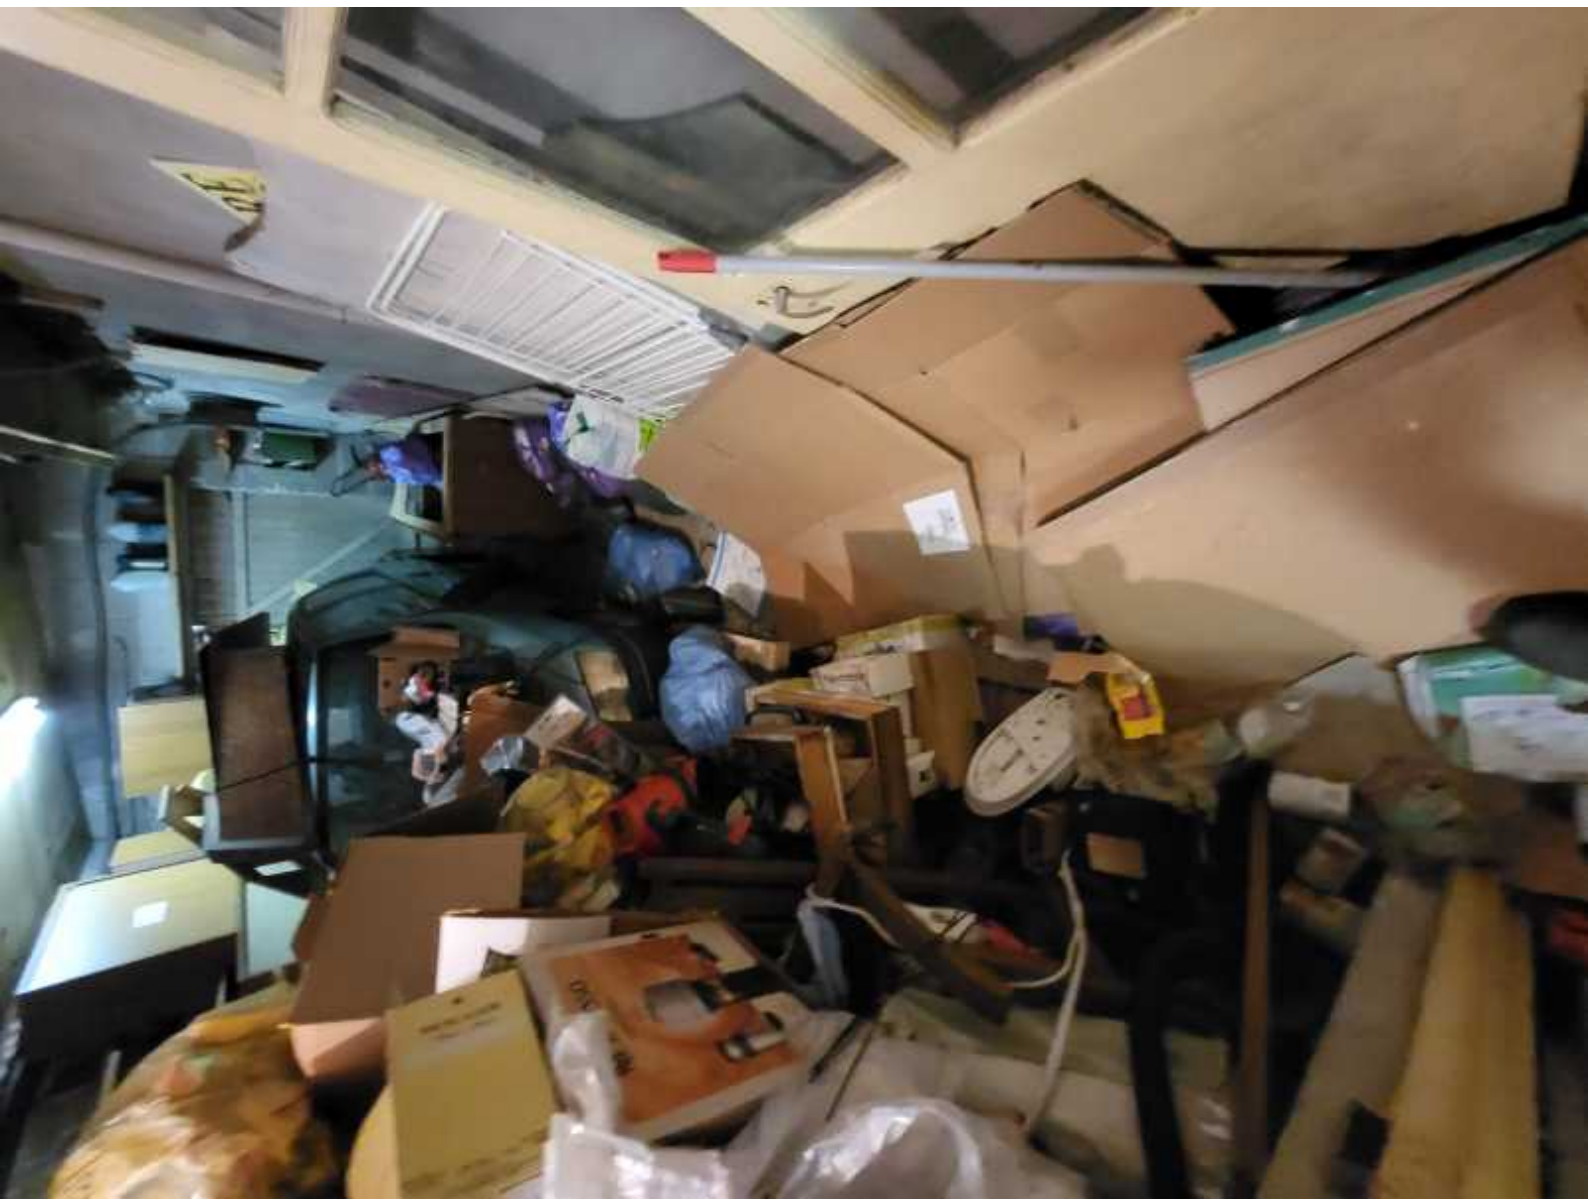
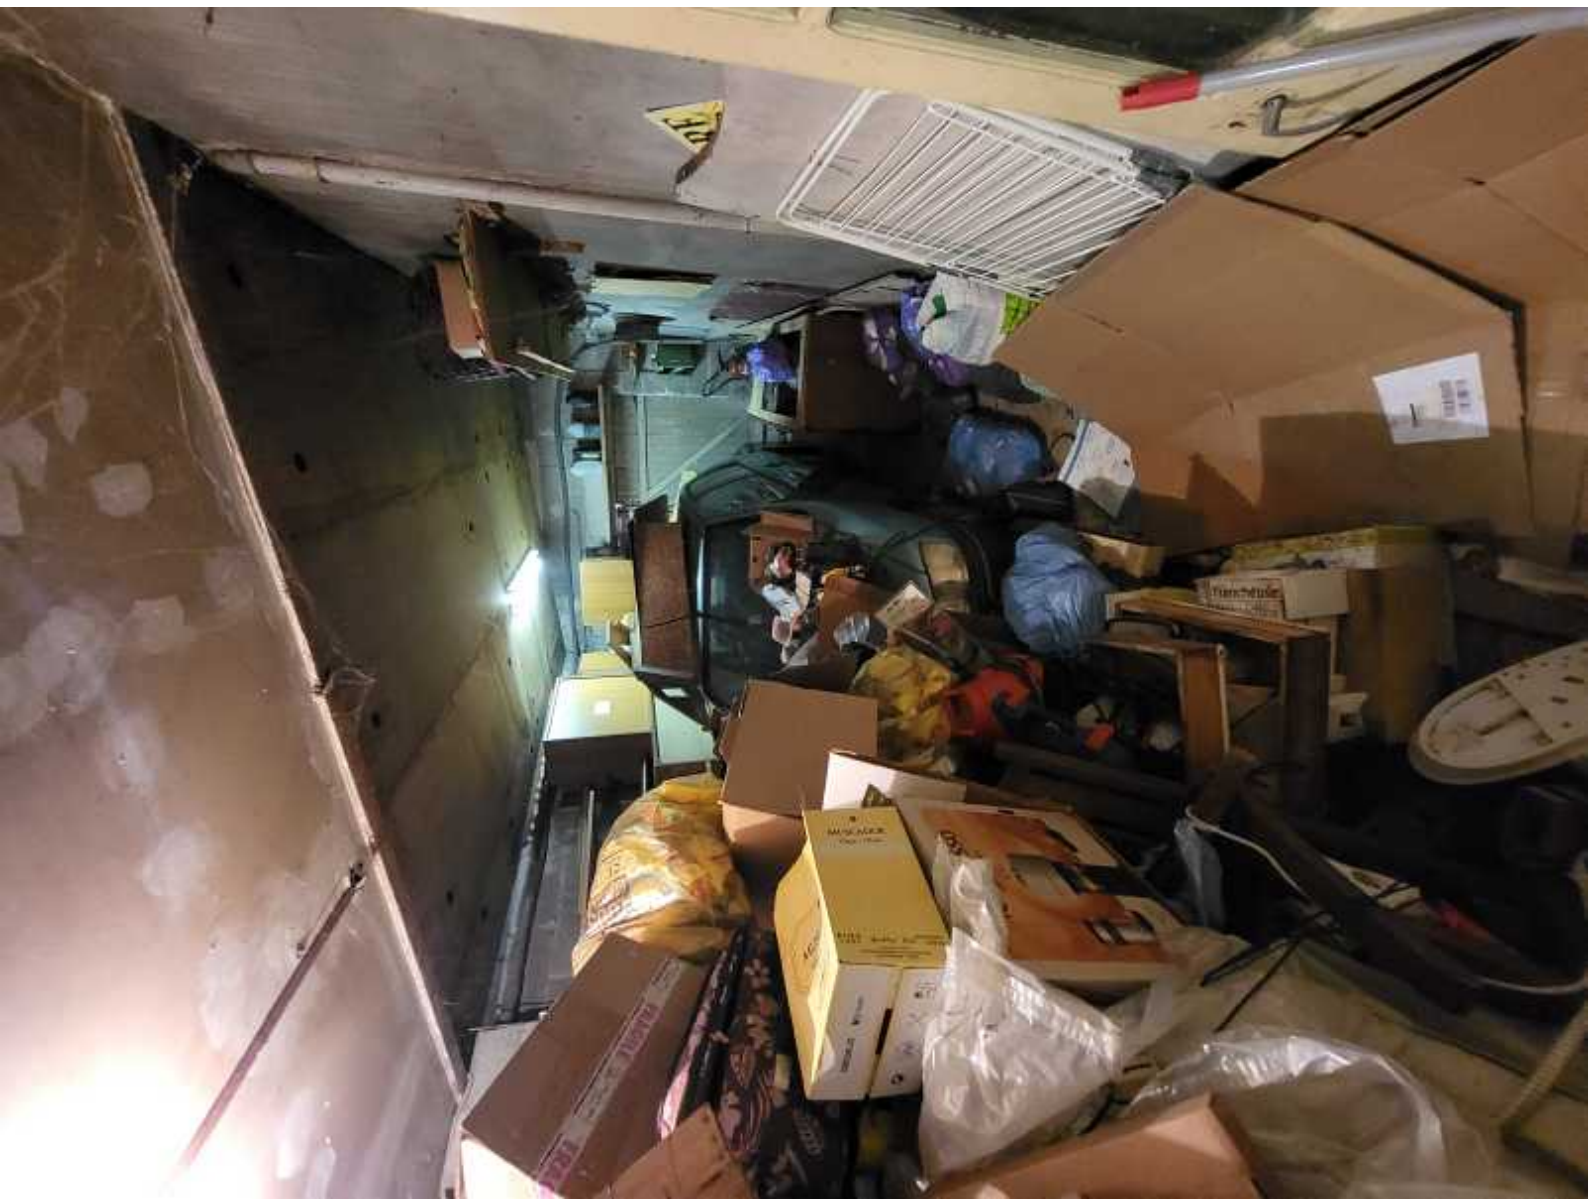
Cette pièce est un véritable capharnaüm. Sa description m'est impossible (cf. photos 48 et 49).
