PROCES-VERBAL DE DESCRIPTION

L'exécution porte sur : un immeuble à usage d'habitation situé 8, rue du Chêne à Saint-Valérien (85570), implanté sur une parcelle cadastrée ZS numéro 183, d'une contenance de 4 ares 39 centiares.

Me suis rendu ce jour 26/05/2023, à 8 heures 30, 8, rue du Chêne à Saint-Valérien (85570), où je rencontre Monsieur Cédric GACHIGNARD, premier adjoint au Maire de Saint-Valérien, Monsieur Dominique JOUSSANT, serrurier, Monsieur Jean-Baptiste EPIARD, technicien diagnosticien, en compagnie desquels,

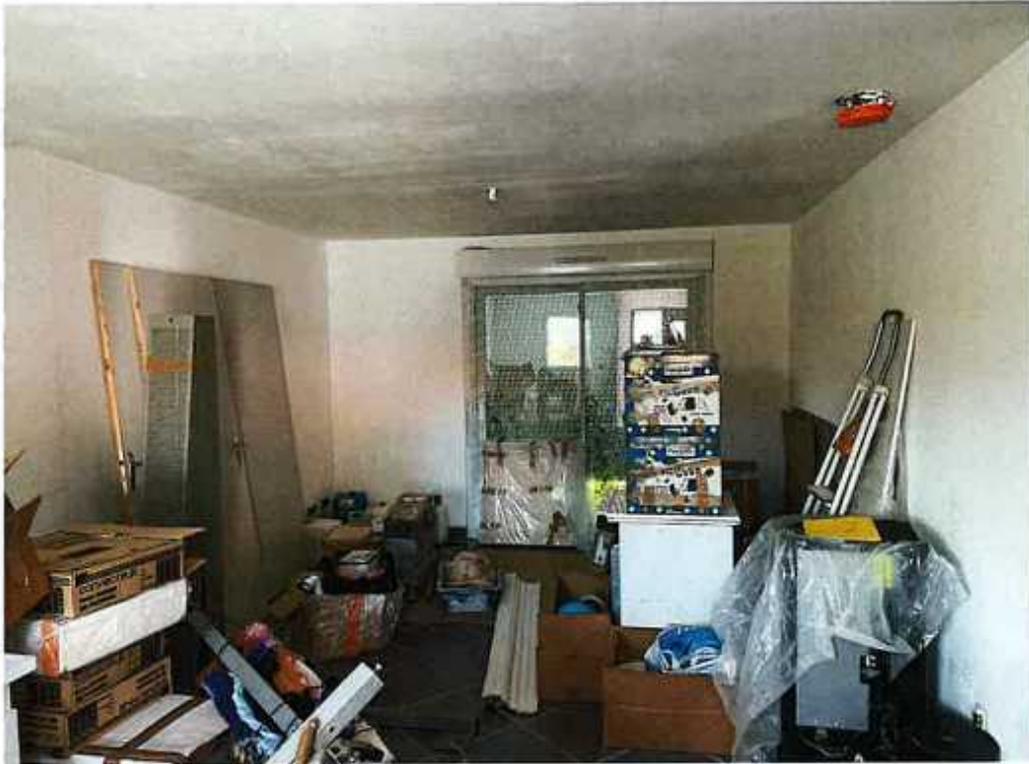
Photo 2

Au sol, revêtement carrelé, larges dalles de couleur grise.

Les lieux sont encombrés. Pas de désordre visible. Le revêtement au sol souffre d'un défaut d'apposition au niveau des joints, mais pas de désordre structurel.

Les murs et cloisons sont revêtus sur des plaques de plâtre d'une toile de verre avec un défaut d'apposition, mais un état tout à fait correct.

Plafond peint, peinture de couleur blanche, mêmes constatations. Deux douilles posées, absence d'ampoule. A noter un percement au niveau du plafond, correspondant à l'emplacement d'une bouche VMC au niveau d'une partie destinée à devenir le coin-cuisine.

Une ouverture sur face avant au niveau de la partie cuisine, en devenir une fenêtre à simple battant, double vitrage, menuiseries PVC. Elle est posée, encore protégée de ses films protecteurs.

En vis-à-vis une baie vitrée, à deux panneaux coulissants, menuiseries PVC. L'équipement est neuf, mais gagné par la végétation par l'extérieur.

Cette pièce comprend les prédispositions sur l'avant pour l'implantation de la cuisine, arrivée, et évacuation d'eau, diverses prises électriques, et notamment une prise 380 volts.

A noter également dans l'entrée la présence d'un tableau électrique d'aspect neuf.

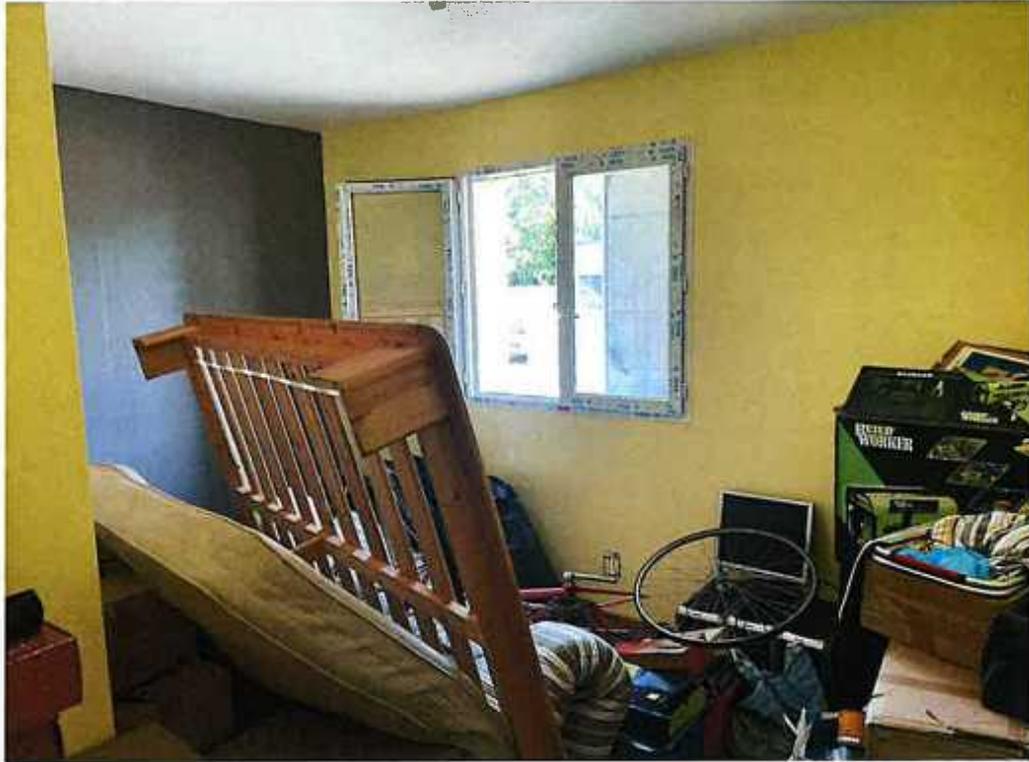
Photo 4

Au sol, une barre de seuil en place au niveau du passage.

Le panneau de porte fait défaut.

Au sol, un linoléum dans les tons de gris.

La pièce est très encombrée.

Les murs et cloisons sont revêtus sur des plaques de plâtre d'une peinture bicolore grise et jaune.

Plafond peint, peinture de couleur blanche. Douille en place, absence d'ampoule.

Une ouverture donnant sur face avant, par une fenêtre à double battant, double vitrage, menuiseries PVC.

Au fond du couloir, accessible via par une porte type porte d'intérieur teintée couleur blanche, piquée de quelques points de moisissure, une salle d'eau en devenir.

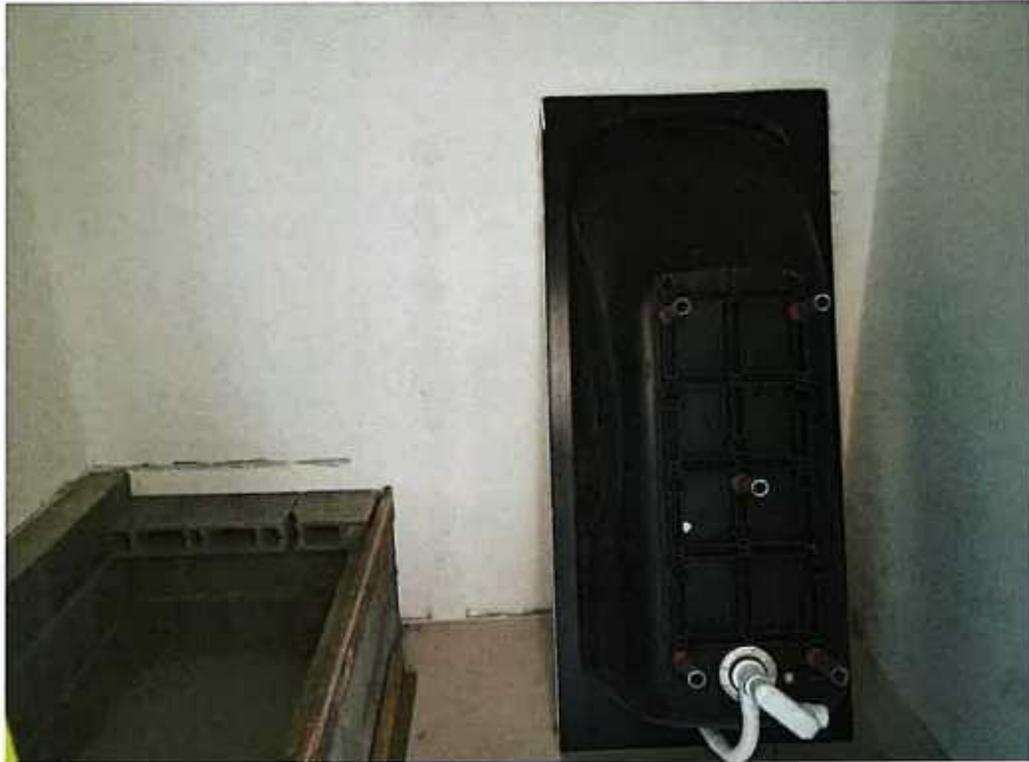
Photo 5

Il s'agit d'une pièce aveugle.

Au sol, une dalle béton à l'état brut.

Les murs et cloisons sont revêtus sur des plaques de plâtre d'un badigeon de peinture de couleur blanche monocouche.

Plafond peint, peinture de couleur blanche monocouche. Une prédisposition VMC, la grille fait défaut.

Cette pièce quasi à nu comprend maçonnerie de parpaings vouée à accueillir une baignoire, laquelle est entreposée à proximité. Il existe les prédispositions arrivée et évacuation d'eau.

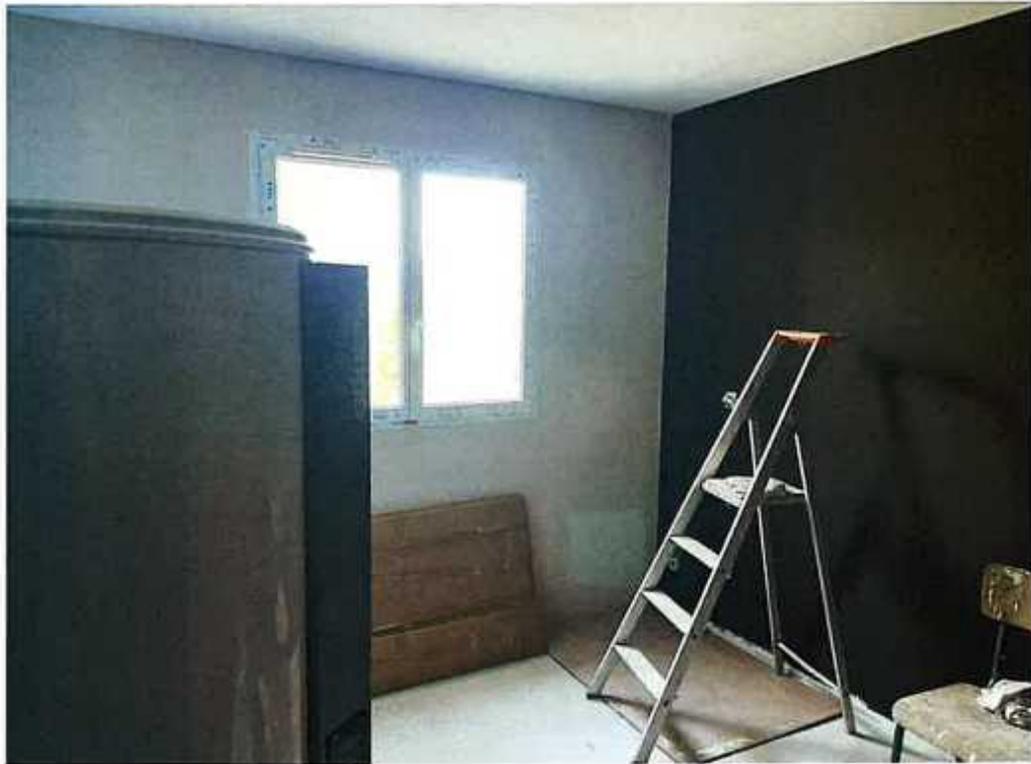
Photo 6

Elle est dépourvue de panneau de porte à l'entrée.

Au sol, une chape béton à l'état brut.

Les murs et cloisons sont revêtus sur des plaques de plâtre d'une peinture de couleur bleue, marron, et grise (chaque côté bénéficiant d'une couleur propre).

Il existe une ouverture donnant sur face arrière de l'immeuble, une fenêtre à double battant, double vitrage, menuiseries PVC. Elle est partiellement sous protection plastique.

Dans cette pièce, un logement voué à être clos par une porte. Les montants sont présents, ainsi que les gonds, le panneau fait défaut.

Je relève la présence à proximité d'un ballon d'eau chaude, mais non fixé, et non installé. Il existe les prédispositions pour son installation tant électrique que gaine.

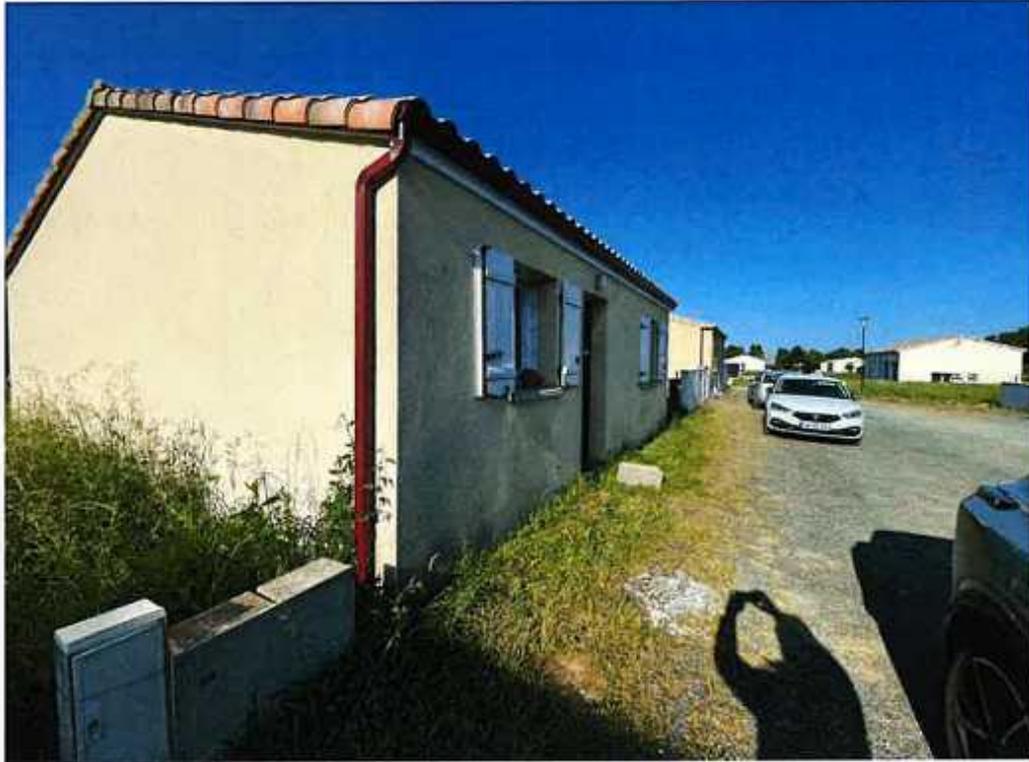
Photo 7

L'immeuble à usage d'habitation est un petit immeuble de plain-pied, d'une construction entre 2008 et 2012.

Il bénéficie sur face avant, et pignon face arrière d'un enduit couleur crème, qui est marqué par des traces d'humidité en partie basse.

Sur le côté pignon droit et arrière, la parcelle souffre d'un défaut d'entretien conséquent, l'herbe y est très haute.

Il existe sur l'arrière une butte de terre qui n'a pas été traitée. Elle mesure environ 2 mètres de haut.

Directement côté face arrière de l'immeuble présence de deux véhicules à l'abandon.

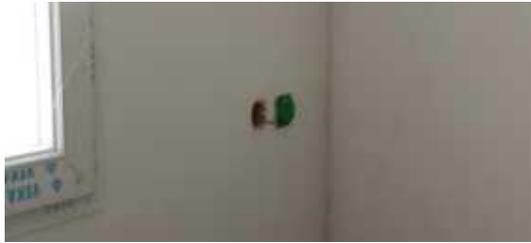
B8.3.e	Au moins un conducteur isolé n'est pas placé sur toute sa longueur dans un conduit, une goulotte, une plinthe ou une huisserie, en matière isolante ou métallique, jusqu'à sa pénétration dans le matériel électrique qu'il alimente.			Présence de conducteurs non protégés mécaniquement
