# ADN85

## Etat des risques et pollutions

Numéro (indice) : 2901-JE-DGCD AVOCATS  
Adresse complète : 8 rue du Chêne - 85570 SAINT VALERIEN  
Référence cadastrale : ZS 183

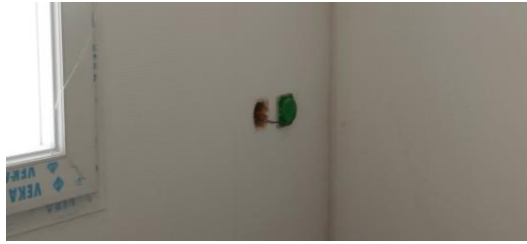
N° article (1)	Libellé et localisation (*) des anomalies	N° article (2)	Libellé des mesures compensatoires (3) correctement mises en œuvre	Commentaires	Photos
B3.3.4a	La connexion à la liaison équipotentielle principale d'au moins une canalisation métallique de gaz, d'eau, de chauffage central de conditionnement d'air, ou d'un élément conducteur de la structure porteuse du bâtiment n'est pas			La valeur de continuité de la liaison équipotentielle principale est supérieure à 2 Ohms	
B5.3a	Locaux contenant une baignoire ou une douche : la continuité électrique de la liaison équipotentielle supplémentaire, reliant les éléments conducteurs et les masses des matériels électriques, n'est pas satisfaisante	B5.3.1	Locaux contenant une baignoire ou une douche : la mesure compensatoire appliquées dans le cas où la valeur de la résistance électrique est supérieure à 2 ohms entre un élément effectivement relié à la LES et uniquement : - les huisseries métalliques de porte et de fenêtre ; - le corps métallique de la baignoire ou du bac à douche : -	La valeur de continuité de la liaison équipotentielle supplémentaire est supérieure à 2 Ohms

B8.3.e	Au moins un conducteur isolé n'est pas placé sur toute sa longueur dans un conduit, une goulotte, une plinthe ou une huisserie, en matière isolante ou métallique, jusqu'à sa pénétration dans le matériel électrique qu'il alimente.			Présence de conducteurs non protégés mécaniquement
