Dossier de Diagnostic Technique

FB_160823_10878709

Adresse : **10 rue des Plochères**

**Maison d'habitation sur 4 niveaux avec dépendances
et terrain.**

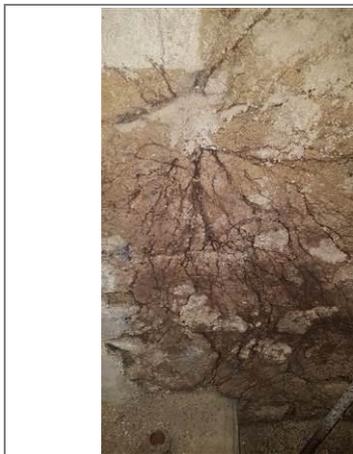
Photo n° PhTer001
Localisation : Maison Sous-sol - Chaufferie
Ouvrage : Mur - Enduit brut, pierre

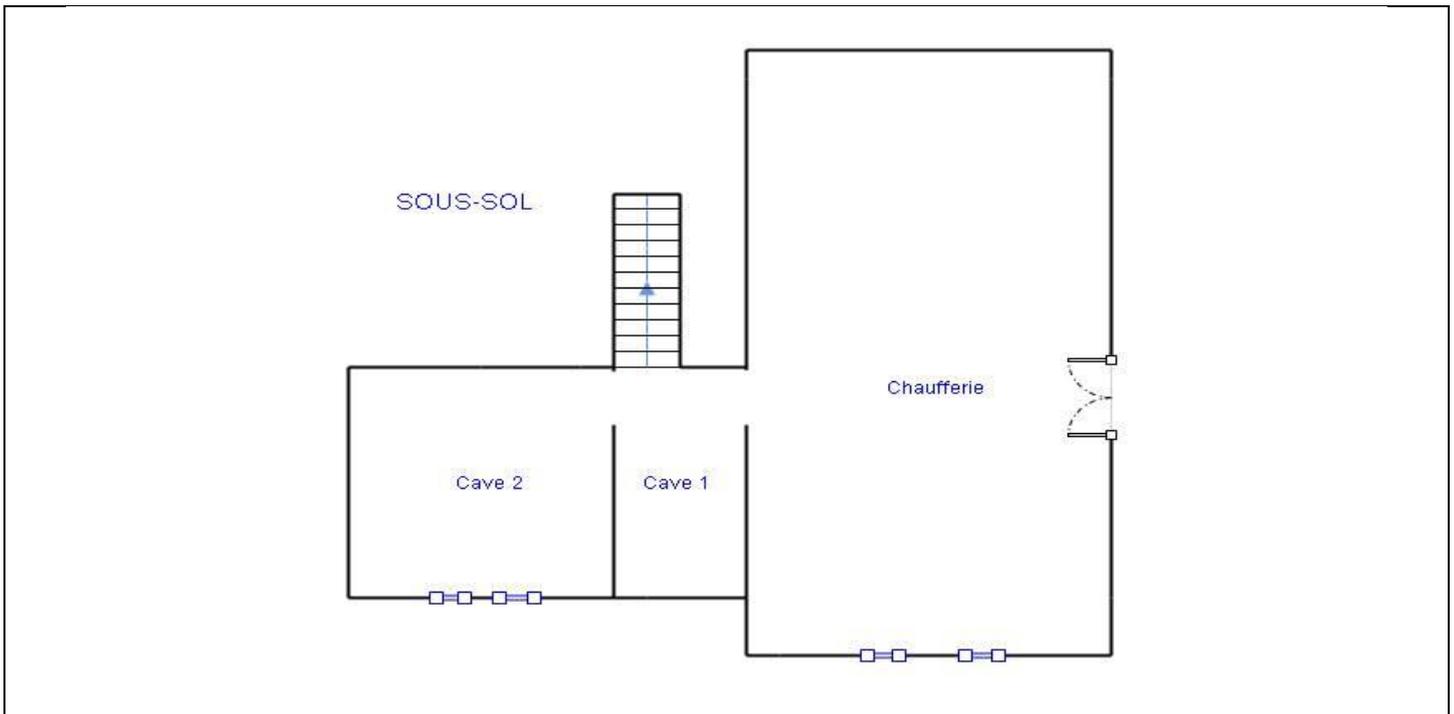
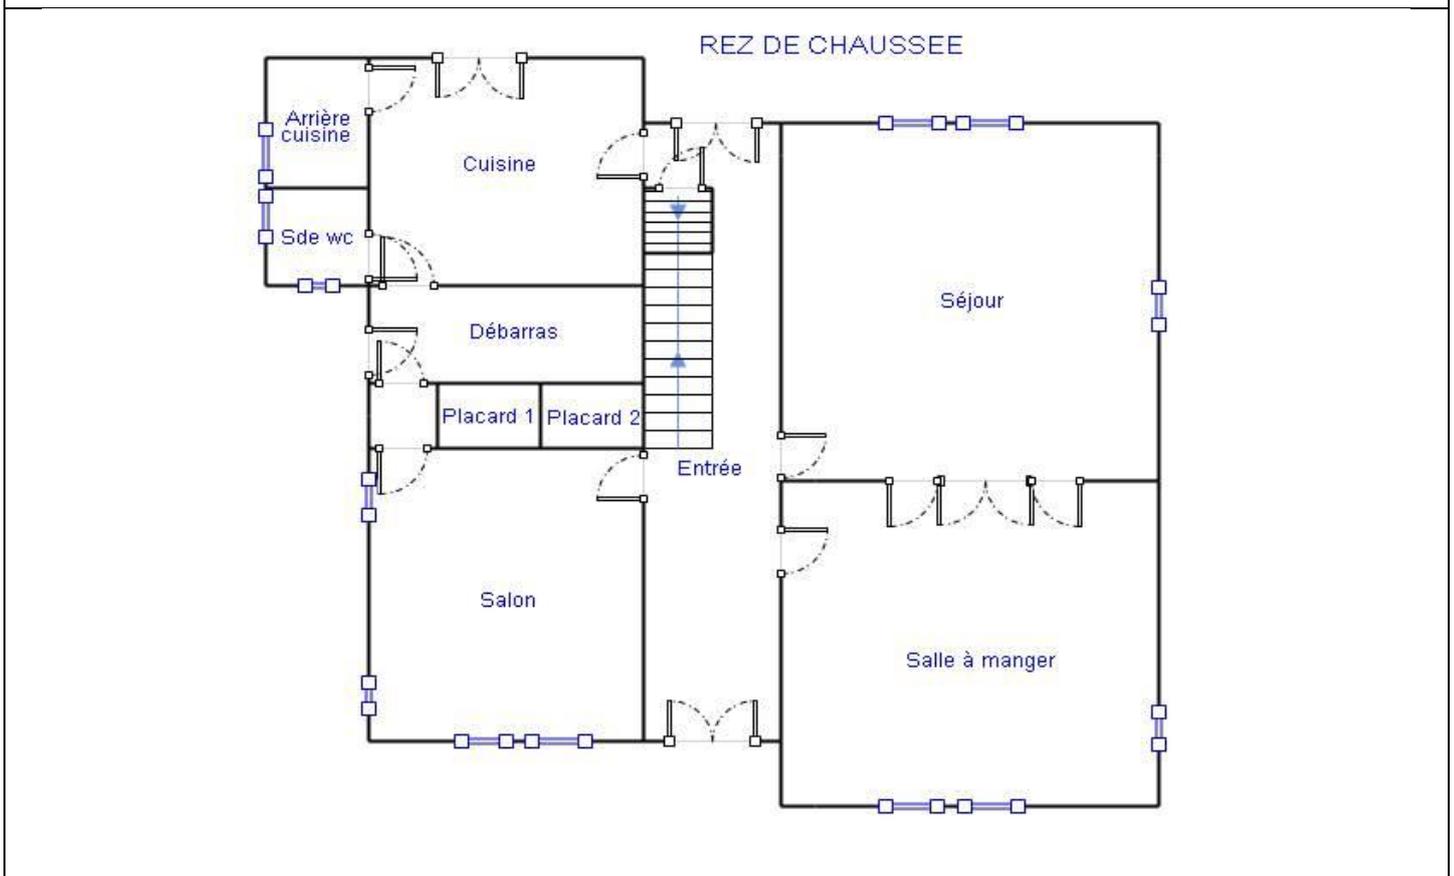
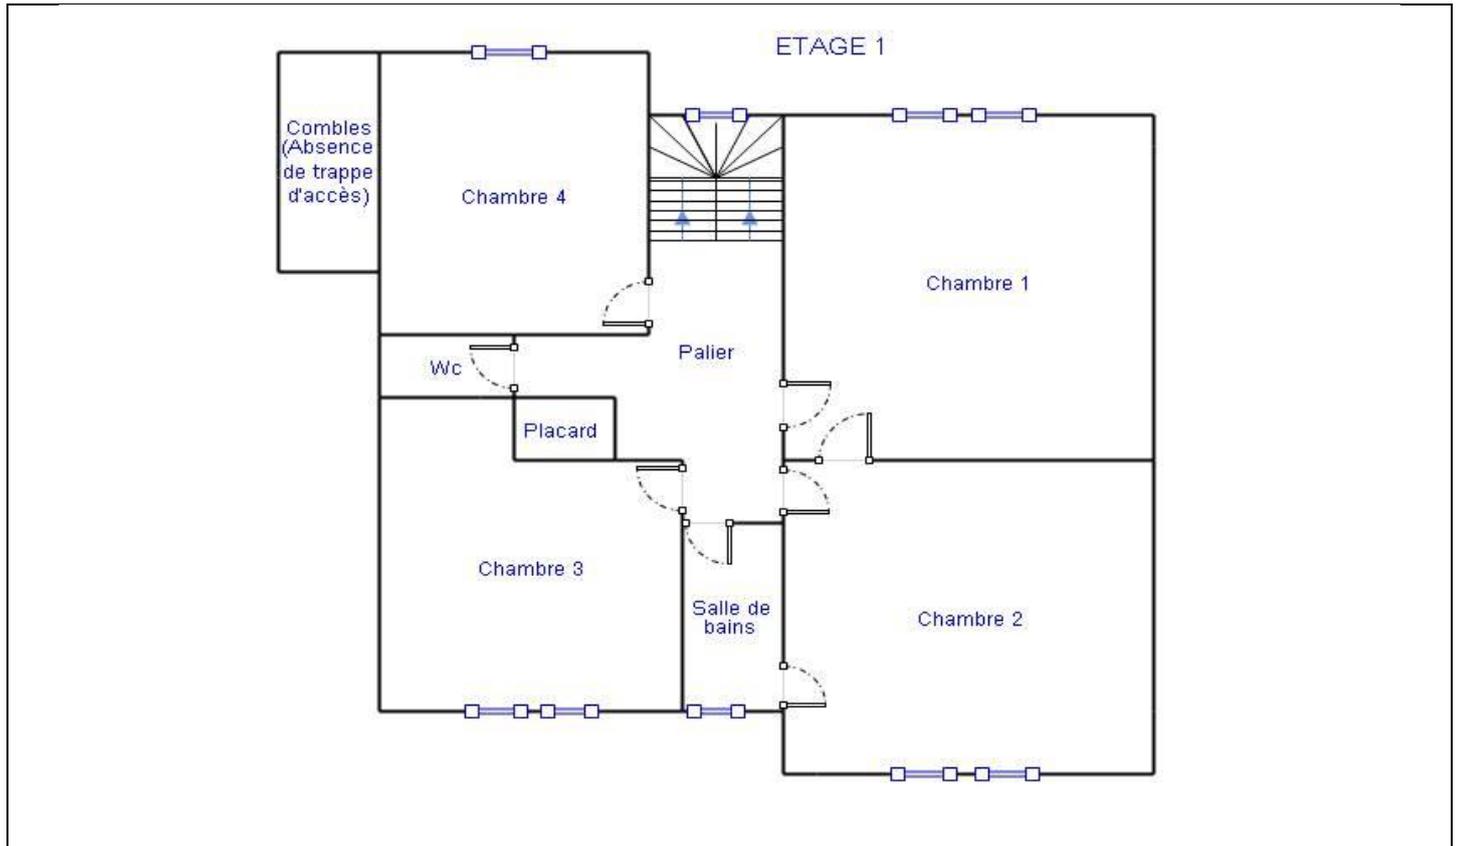
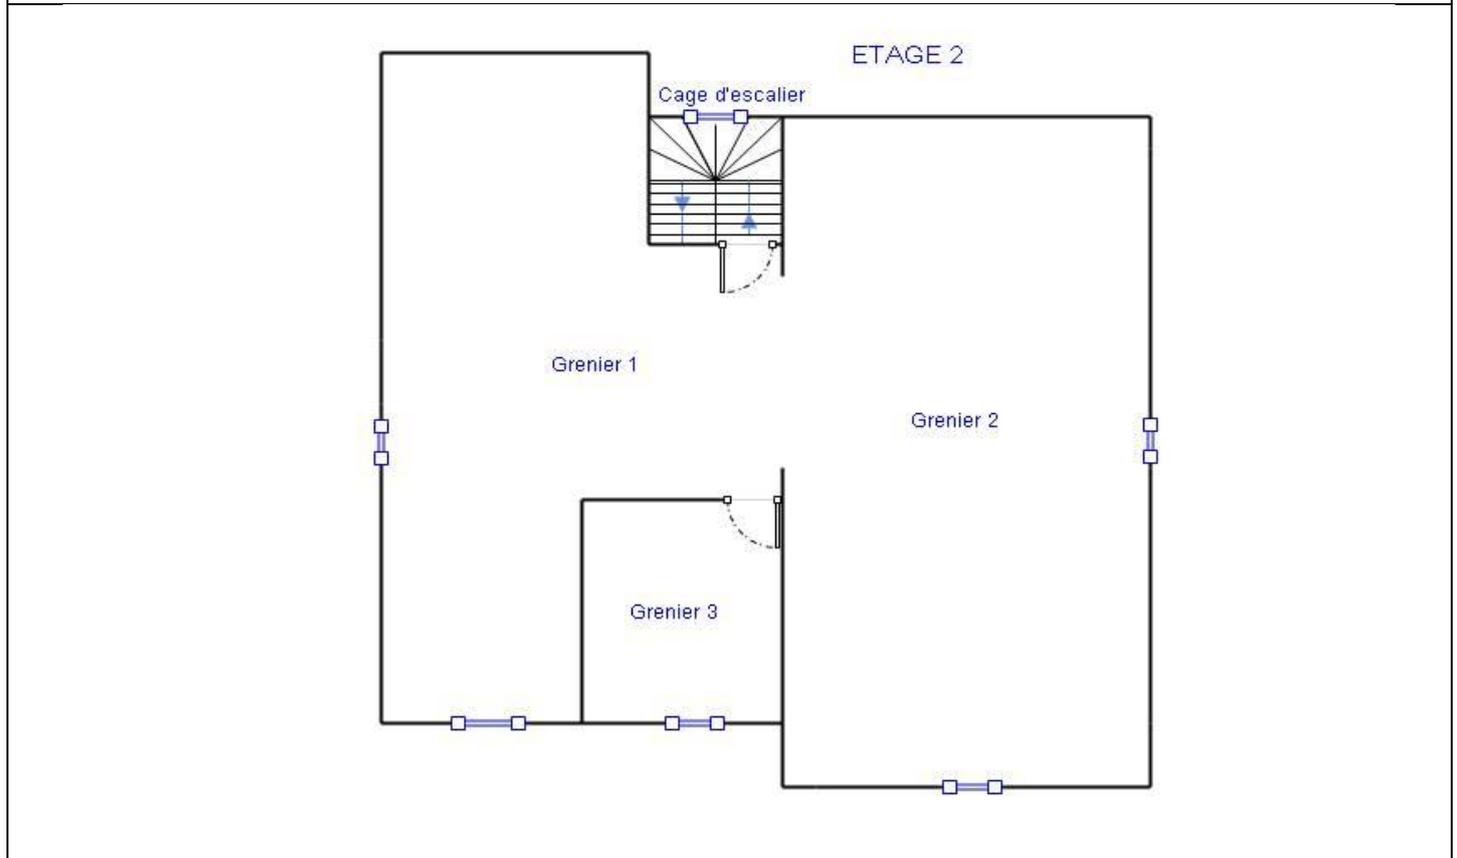
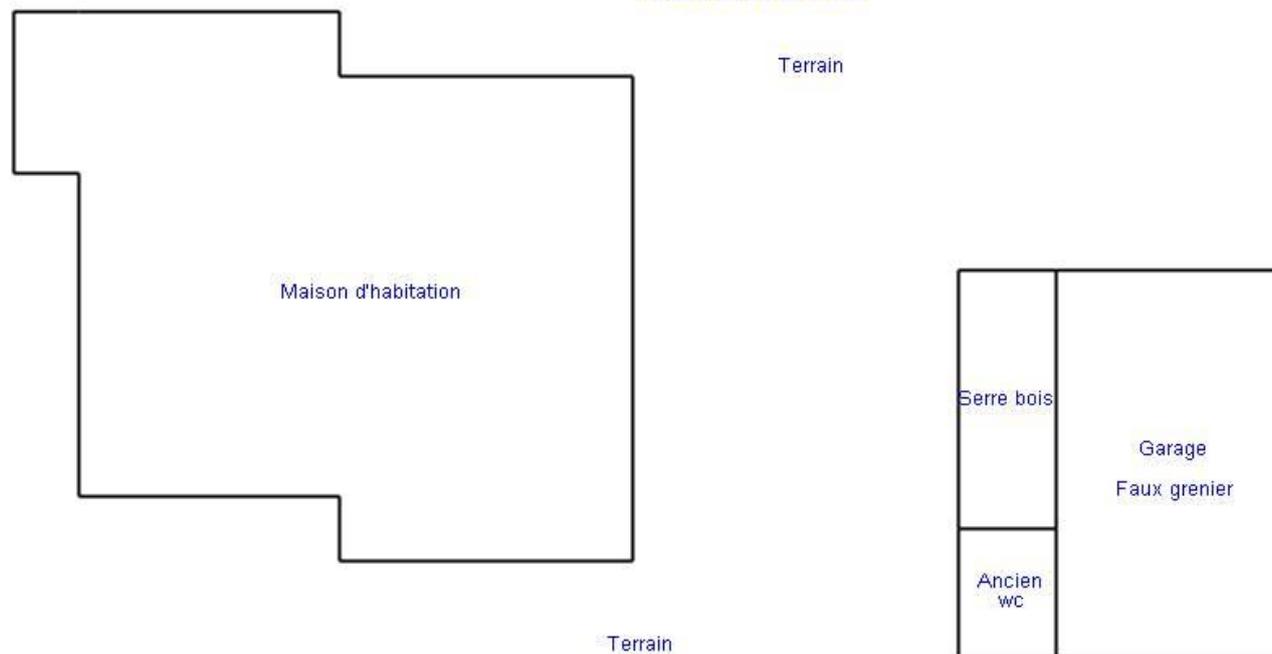
7.1 - Annexe - Schéma de repérage

Planche (croquis) de repérage technique effectué par le cabinet : BEN SARL, auteur : Mr BRION Frédéric
Dossier n° [REDACTED]_FB_160823_10878709 du 17/08/2023

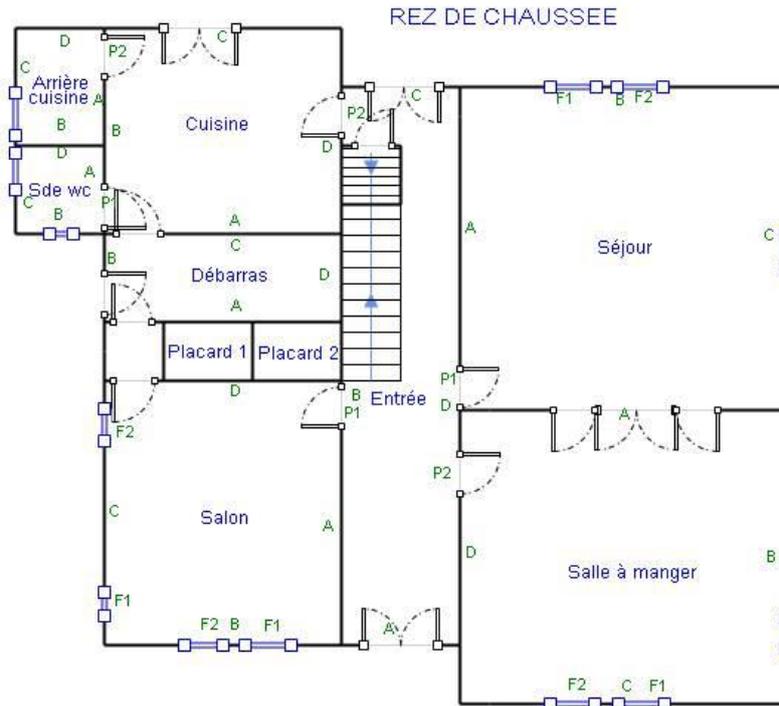
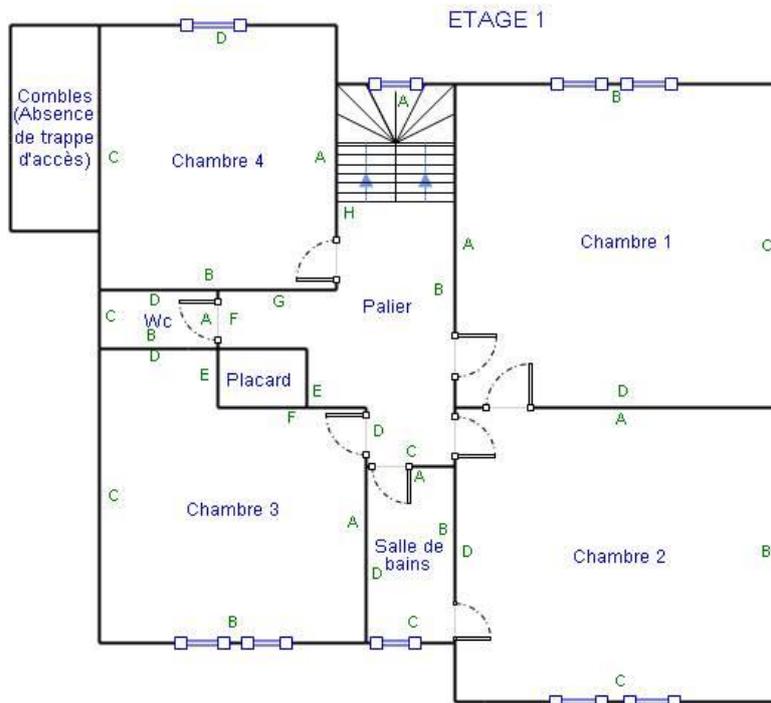
Localisation des mesures sur croquis de repérage

Du fait de la présence de revêtements contenant du plomb au-delà des seuils en vigueur et de la nature des dégradations constatées (non dégradé, non visible, état d'usage) sur certaines unités de diagnostic, le propriétaire doit veiller à l'entretien des revêtements recouvrant les unités de diagnostic de classe 1 et 2, afin d'éviter leur dégradation future.

Dans le cadre de la mission, il a été repéré des unités de diagnostics de classe 1 et/ou 2. Par conséquent, le propriétaire doit veiller à l'entretien des revêtements recouvrant les unités de diagnostics de classe 1 et 2, afin d'éviter leur dégradation future.

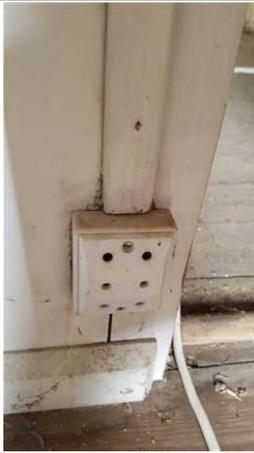
Photo PhEle008

Libellé du point de contrôle : B3.3.6 a1 Au moins un socle de prise de courant ne comporte pas de broche de terre.
